**RELATÓRIO DE INSPEÇÃO REGULAR DE BARRAGEM DE TERRA A SER
RECOMENDADO AOS EMPREENDEDORES DA AGÊNCIA**

BARRAGEM ESGUICHO

**RELATÓRIO DA 5ª INSPEÇÃO REGULAR
DA BARRAGEM**

OURO BRANCO/RN
01/11/2022

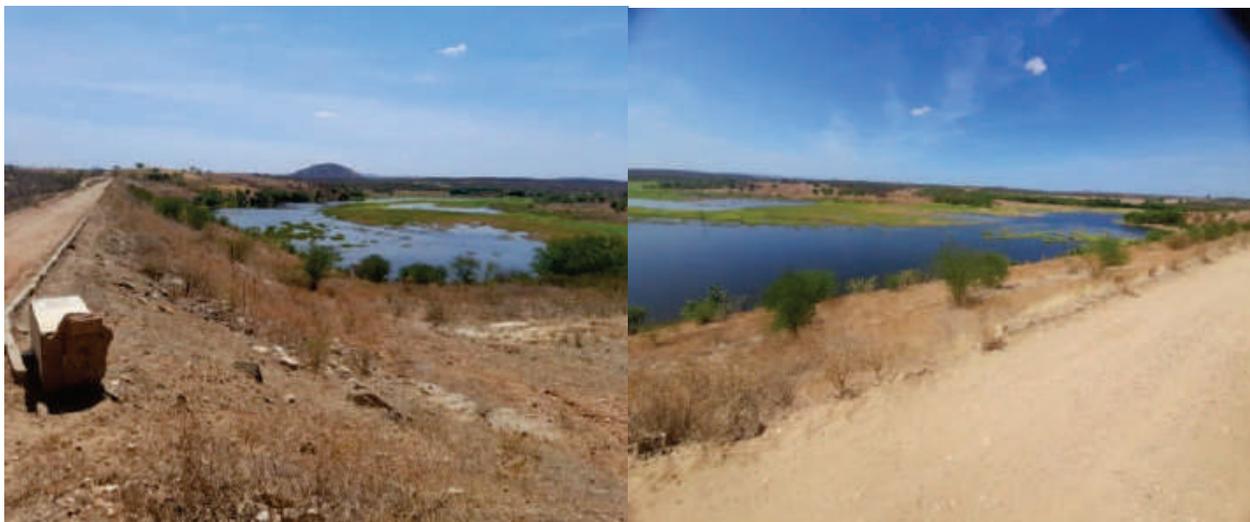
Fotos 1 Fotos feitas em 01/11/2022

Comentários: Tendo em vista a 5ª inspeção ter sido realizado, no período seco, mês de novembro/2022, o reservatório se encontrava com a cota baixa, quase no volume morto. Constatou-se também que devido ao vento predominante incidindo na direção do talude de montante, no sentido da margem esquerda para direita, a proteção do talude de montante com “RIP-RAP”, mostra que é necessário um trabalho de manutenção, por intermédio da colocação de pedras pequenas e menores na camada inferior e blocos de pedras maiores cobrindo a camada inferior. Nos trechos onde esta condição não se verifica, é necessário que a proteção existente seja refeita.

- Complementar de Rip-Rap (enrocamento de grandes dimensões) sobre a transição (cascalho ou brita graduada) colocada no talude de solo compactado. **P1**
- Intensificar o esquema de manutenção praticado, destruindo os formigueiros e os cupinzeiros quando do período chuvoso. **P4**
- Suprimir a vegetação aflorando nas margens da Barragem. **P1**

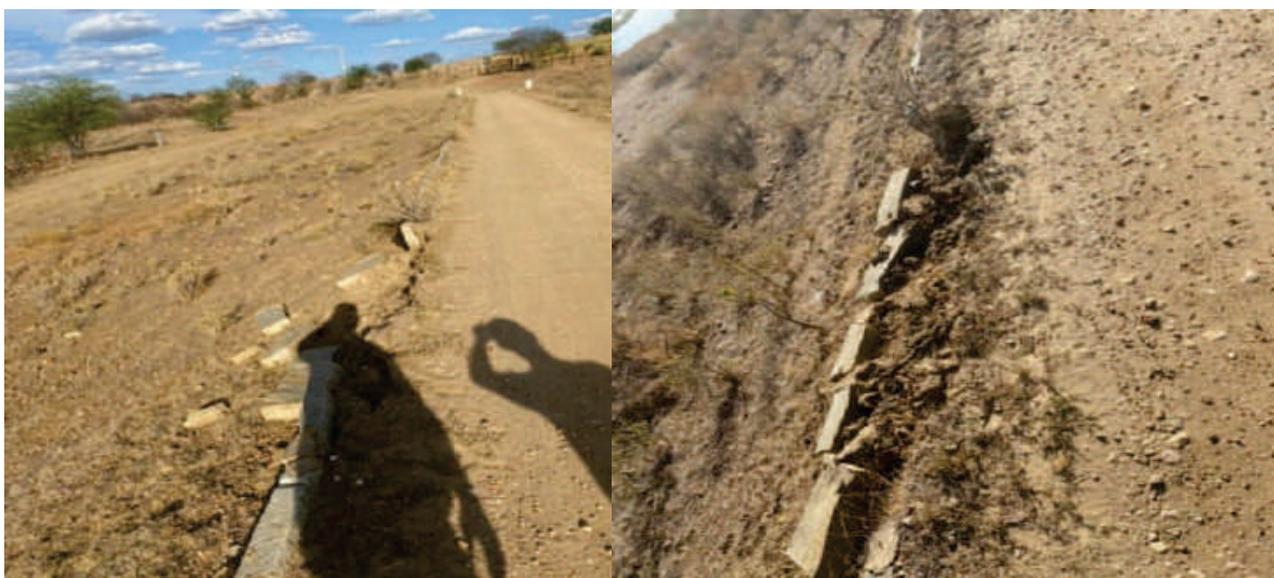
Fotos 2Fotos feitas em 01/11/2022

Comentários: É necessário melhorar a eficiência da proteção contra formações de poças de água no coroamento da barragem e também para evitar a formação e aumento de pequenos canais de erosões, nos taludes de montante e de jusante.

- Manter nivelado o coroamento com pequeno caimento, para montante e para jusante, evitando formação de poças d'água durante o período chuvoso.
- Sugere-se construir duas sarjetas longitudinais, nas duas extremidades laterais do coroamento da barragem, em toda extensão e implantar valetas de descidas de água acumuladas nas sarjetas, tanto no talude de montante como no talude de jusante com espaçamento da ordem de 12 a 15 m. Nos cruzamentos entre as sarjetas e valas devem-se construir pequenas caixas de passagem.
- Intensificar o esquema de manutenção praticado, destruindo os formigueiros e os cupinzeiros no período chuvoso.
- Pavimentação de crista em sua totalidade com pedras de paralelepípedo.

- Manter nivelado a crista com pequeno caimento, para montante e para jusante, evitando formação de poças d'água durante o período chuvoso. **P0**
- Consertar meio fio dos dois lados da crista. **P1**
- Conserto de calhas de drenagem de águas pluviais. **P0**
- Colocação de material para corrigir a erosão. **P0**

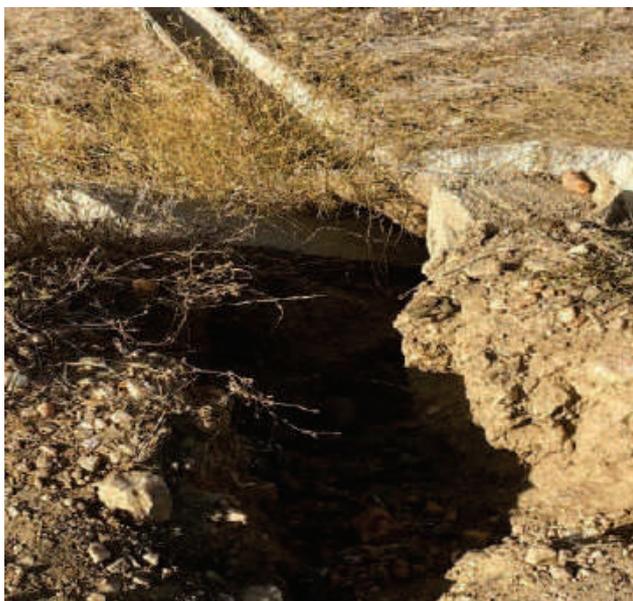
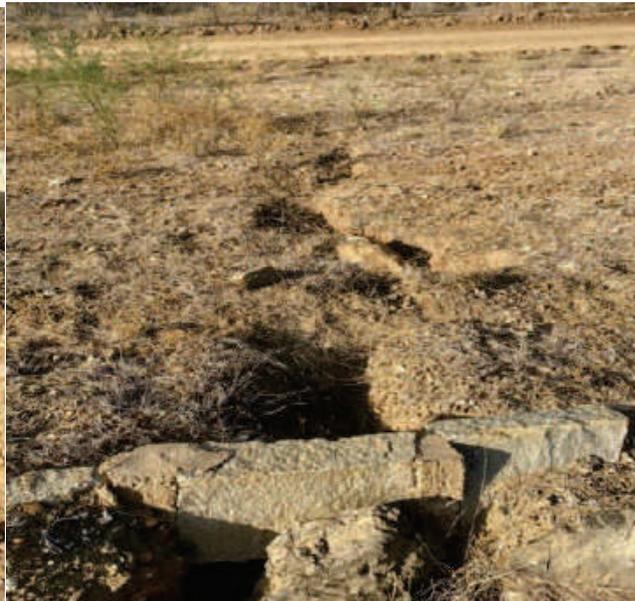
Fotos 3Fotos feitas em 01/11/2022

Comentários: Priorizar tratamento das erosões e limpeza das canaletas de drenagem como a proteção da superfície do talude.

- Conserto de calhas de drenagem de águas pluviais. **P1**
- Limpeza de vegetação na área do talude. **P0**
- Colocação de material para corrigir a erosão. **P0**
- Colocar proteção da superfície do talude **P1**

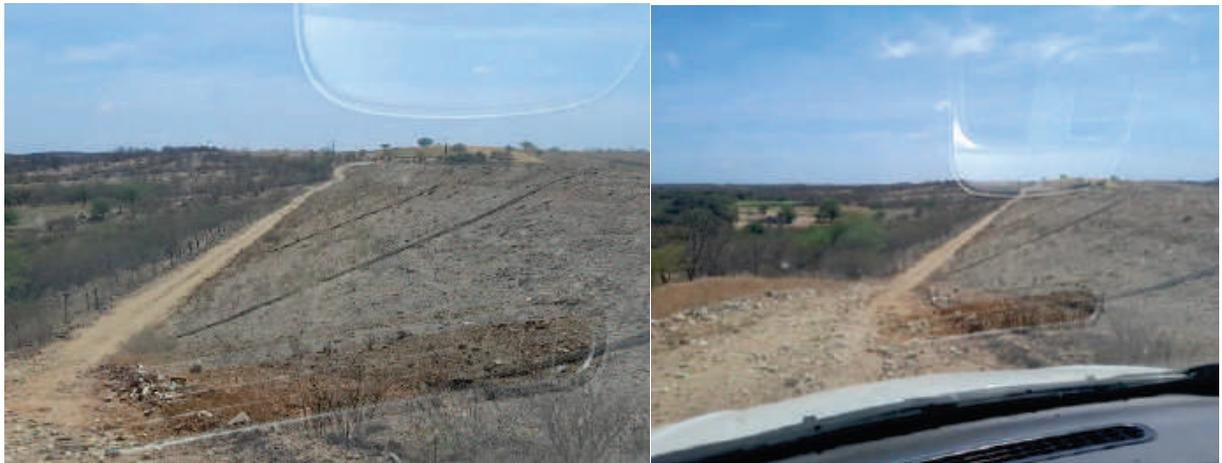
Fotos 4Fotos feitas em 01/11/2022

Comentários: Manter limpeza seguindo o caminho do fluxo das águas, cortando a vegetação de forma a permitir a caminhada e a observação detalhada.

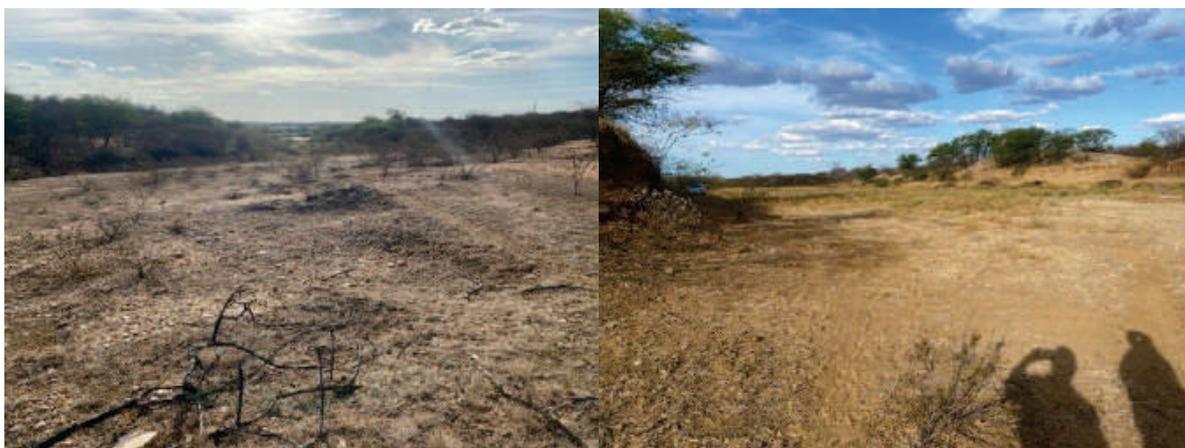
Fotos 5Fotos feitas em 01/11/2022

Comentários: Suprimir vegetação existente e limpeza de restos de galhos mortos

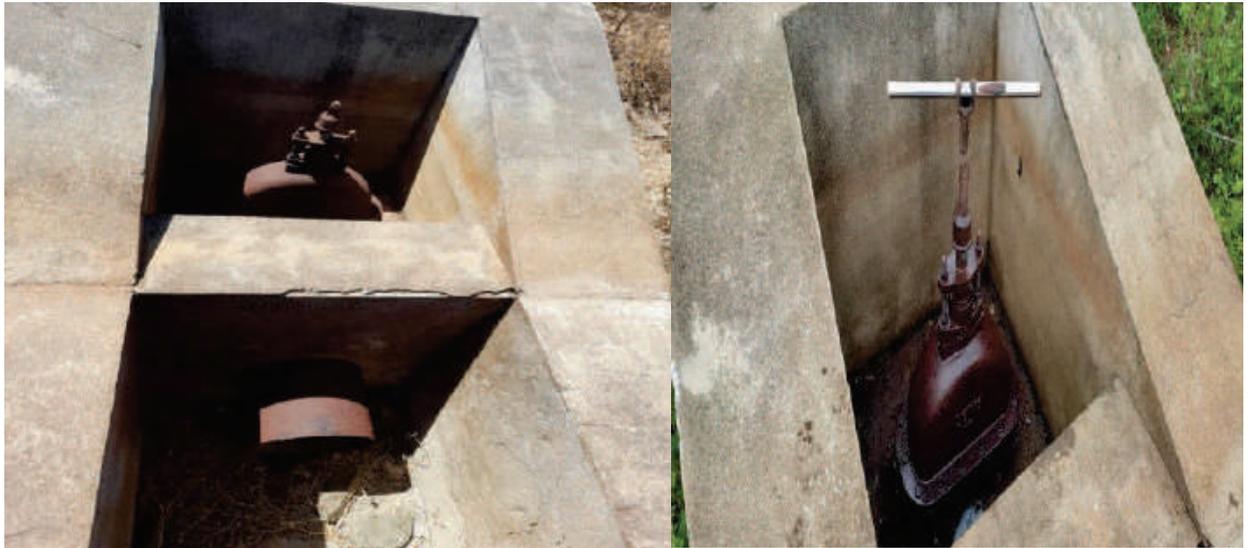
Fotos 6Fotos feitas em 01/11/2022

Comentários: Manter limpo e com fácil acesso.

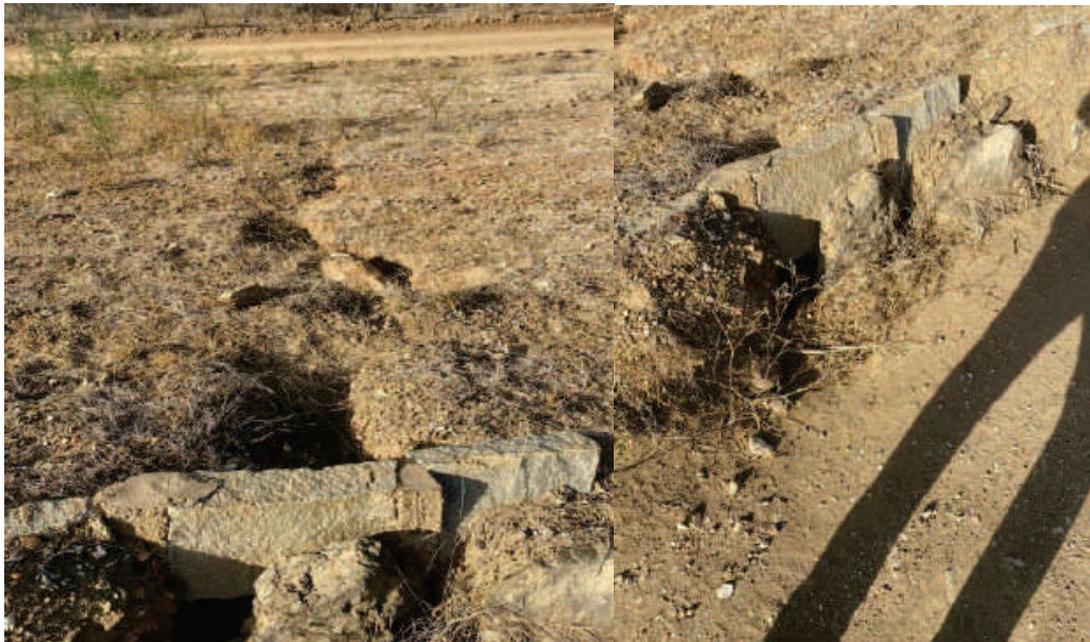
Fotos 7 Pequenas erosões nos taludes e crista da barragem

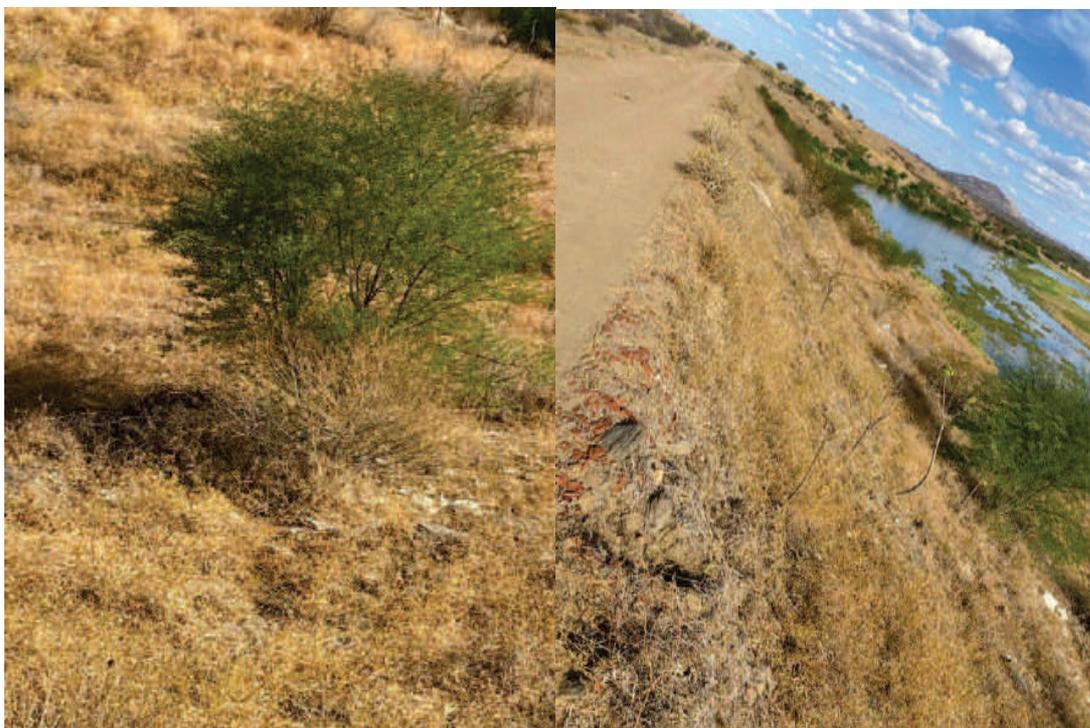
Fotos 8 Árvores crescendo nos taludes;

Tais medidas como, supressão de vegetação, preservando apenas as de proteção da superfície dos taludes, afim de possibilitar a visibilidade das condições da barragem.
