Plano Municipal de Saneamento Básico – PMSB Diagnóstico Técnico-Participativo

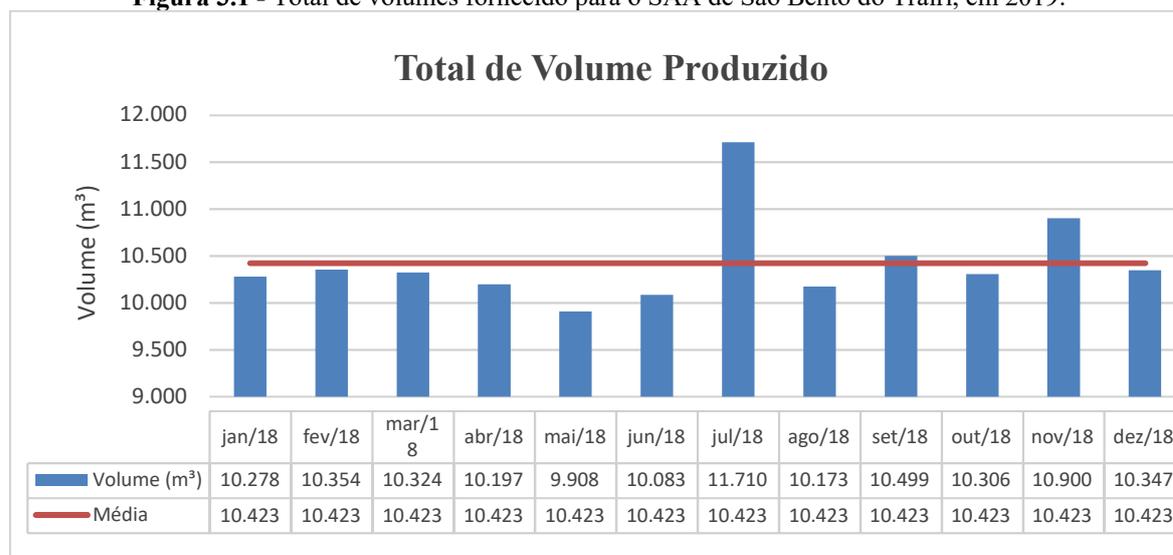
Figura 3.1 - Total de volumes fornecido para o SAA de São Bento do Trairí, em 2019.

Tem-se que o volume de água fornecido no período observado apresenta baixa variação, tendo em vista que a cidade de São Bento do Trairí não se encontra muito distante do manancial onde a água é produzida, o que faz com que os prejuízos sentidos pelos municípios de ponta de adutora não sejam tão nítidos para o município.

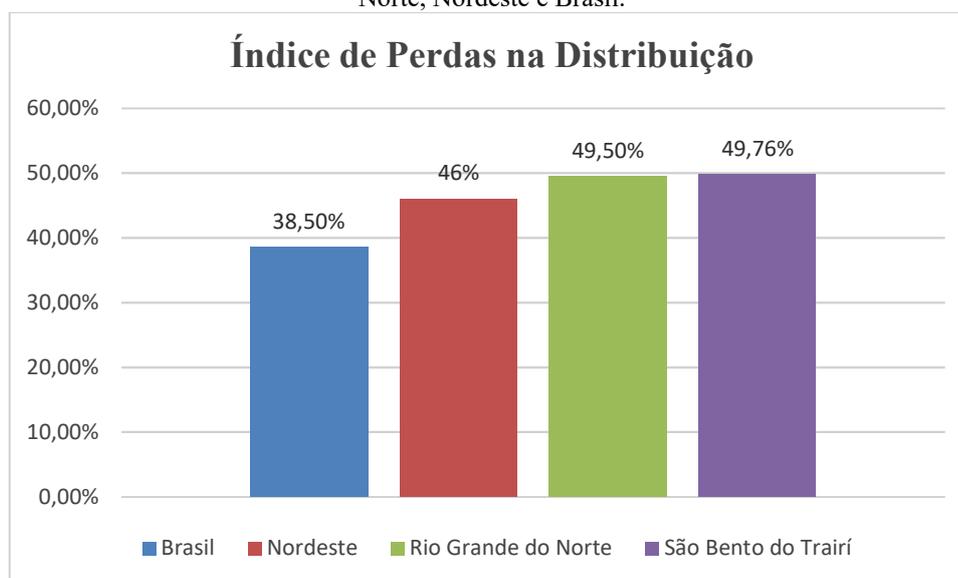
Figura 3.2 - Índices de Perdas nos sistemas de distribuição de água para São Bento do Trairí, Rio Grande do Norte, Nordeste e Brasil.

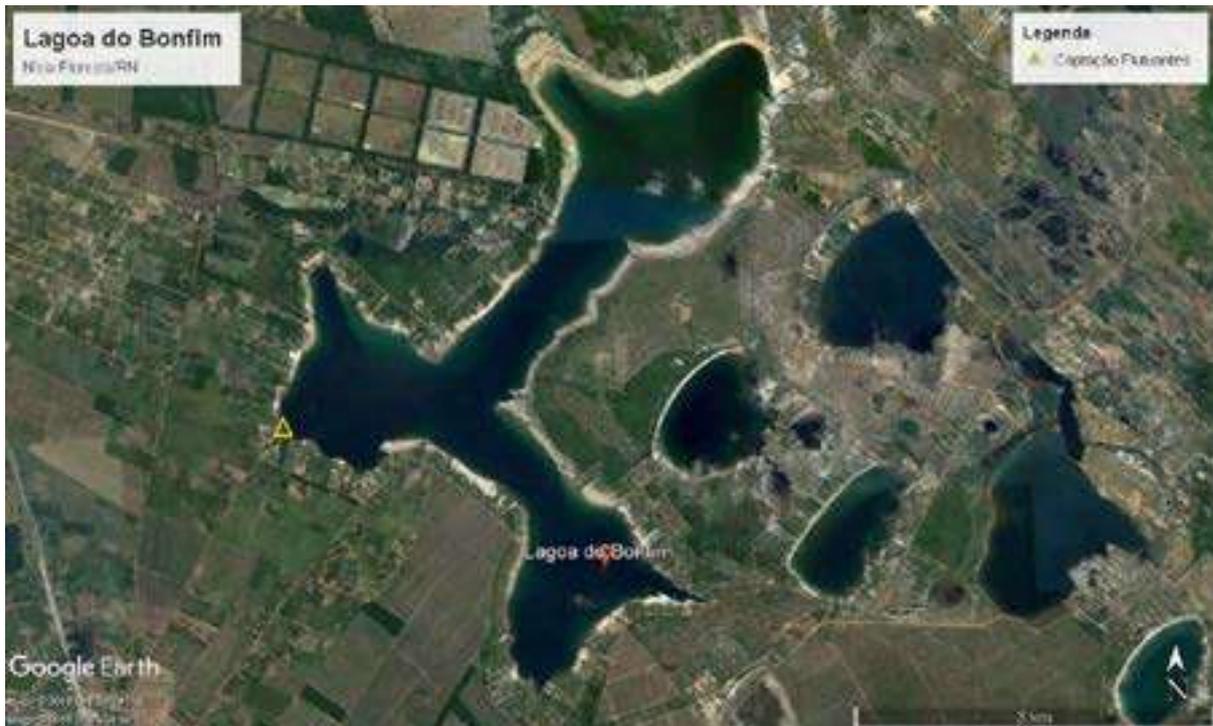
Figura 3.10 – Vista aérea do manancial superficial (Lagoa do Bonfim) que abastece o SAA de São Bento do Trairi.

O abastecimento de água do município é suprido por manancial superficial denominado Lagoa do Bomfim (Figura 3.10), o qual está localizado no município de Nísia Floresta/RN, nas coordenadas 253834,22 m E e 9331666,07 m S, e pertence à Sub-bacia Hidrográfica do Trairi, distando em relação à sede aproximadamente 130 Km (**Figura 3.11**).

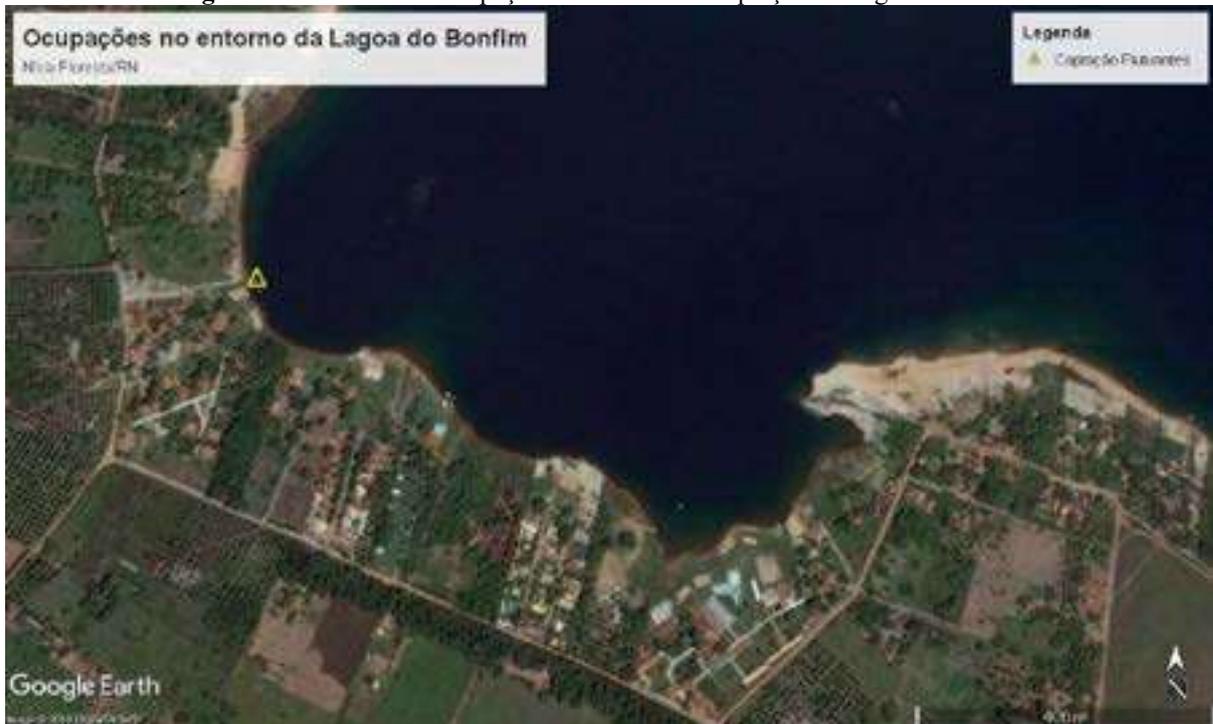
Figura 3.12 – Vista das ocupações no entorno da captação na Lagoa do Bonfim.

edificações no entorno do manancial, sendo algumas ocupações antigas e algumas ocupações irregulares.

Dessa forma, ainda deve ser objeto de ações do município e do Governo do Estado encontrar meios de preservar as margens desse importante reservatório. Na região ainda predomina a ocupação do solo por granjas, sítios e residências de final de semana, além de clubes, pequenos bares e restaurantes.

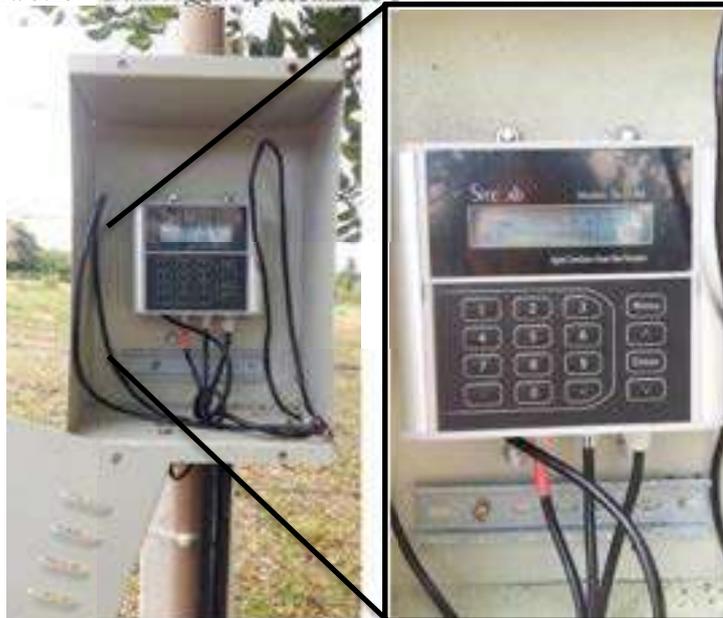
Figura 3.13 – *Data logger* apresentando a vazão macromedida na saída da EB1.

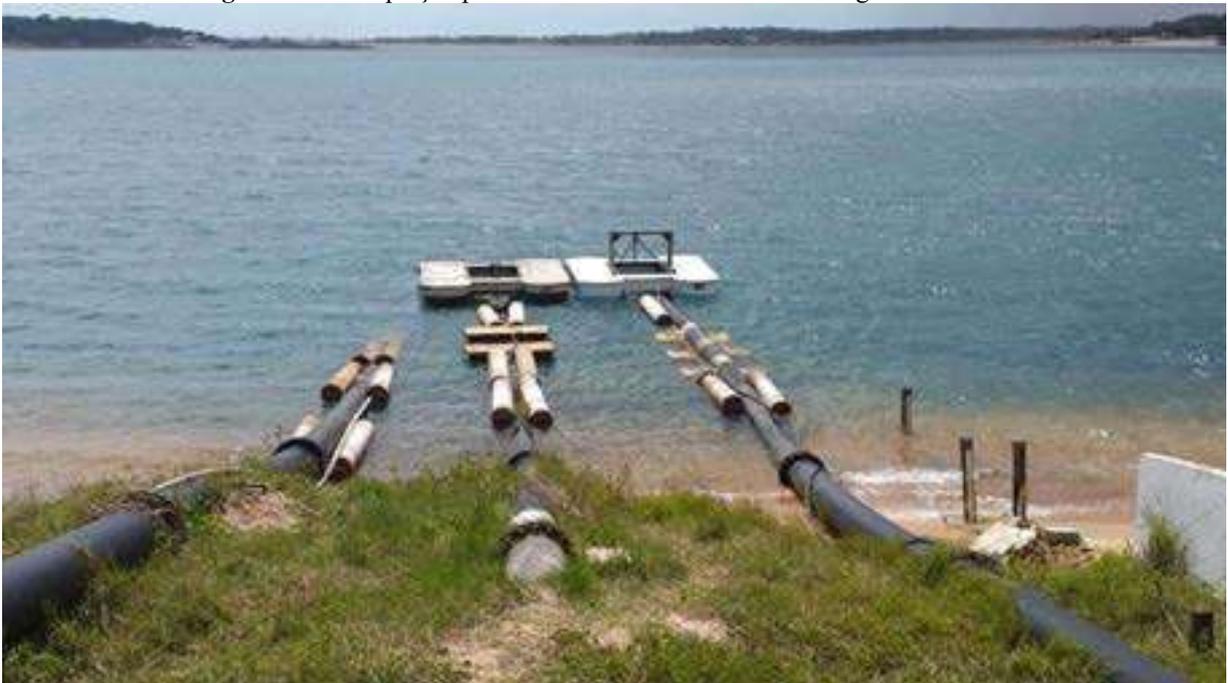
Figura 3.14 – Captação por sistema flutuante instalada na Lagoa do Bonfim.

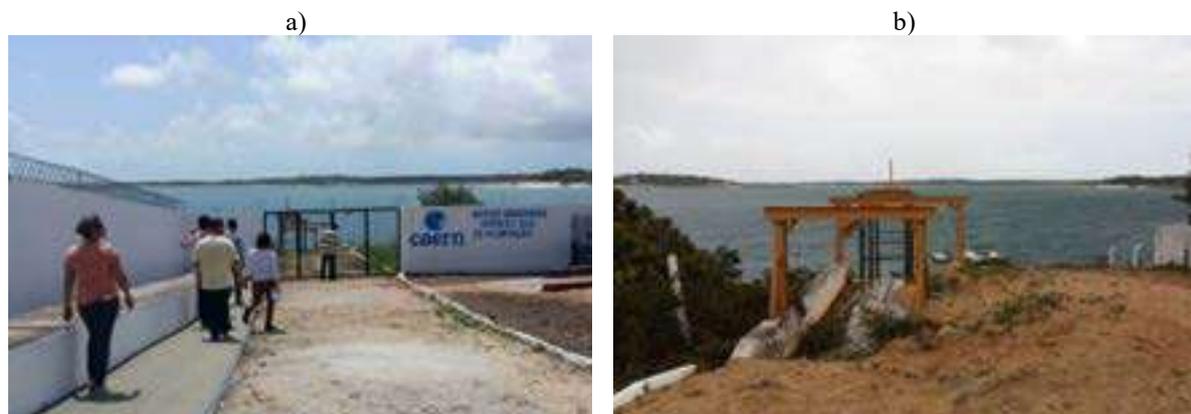
Vale ressaltar, que a área de captação é protegida contra acesso de terceiros (**Figura 3.15a**) e apresenta condições adequadas para a devida captação. Além disso, existe uma estrutura de ferro instalada que serve para facilitar a manutenção dos dispositivos constituintes da captação (**Figura 3.15b**).

Figura 3.15 – Vista do a) acesso da captação na Lagoa do Bonfim; e b) estrutura utilizada para manutenção do sistema flutuante.

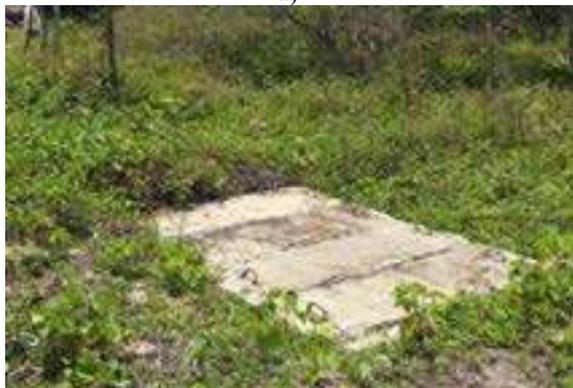
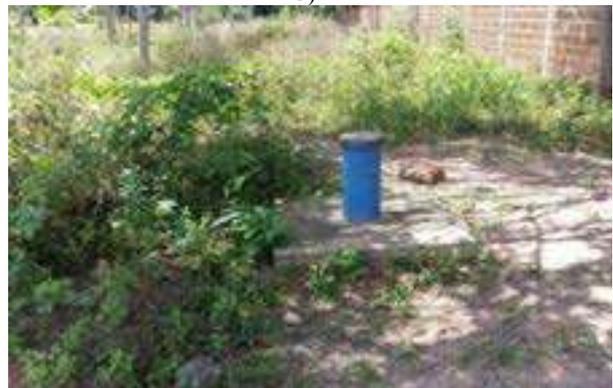
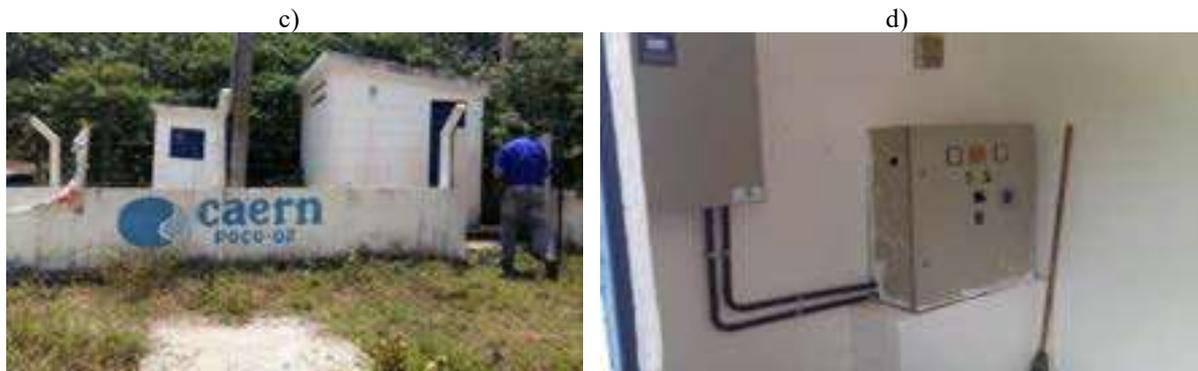
Figura 3.17 – Vista do a) poço tubular 02 da captação Bonfim; b) poço piezômetro instalado próximo ao Poço-02; c) casa de bomba do Poço-02; d) quadro de força e de controle da bomba.

Os poços supracitados são de fácil acesso, e não possuem estrutura que os isolem adequadamente (embora possuam tampas constituídas por várias placas de concreto com espaçamentos entre si), ficando os mesmos expostos a ação de pessoas não autorizadas, bem como de animais, que podem causar danos ao equipamento e/ou causar contaminação da água. Existe ainda ocupações residenciais e muita vegetação crescendo nos seus entornos (**Figura 3.17a**). Apesar disso, há facilidade da realização de trabalhos de manutenção nos poços, as quais geralmente ocorrem eventualmente, quando constatado algum problema nas instalações e equipamentos.

Nas proximidades de alguns poços foram instalados piezômetros para monitoramento da qualidade da água, da capacidade de armazenamento, exploração e recarga dos aquíferos. Tais poços são igualmente de fácil acesso e desprotegidos de possíveis fontes de contaminação, haja vista que os mesmos possuem tampas de proteção que podem ser removidas facilmente (**Figura 3.17b**).

Verifica-se também *in loco* que os poços não possuem identificação, mas estão situados próximos a suas respectivas casas de bombas, que contém um letreiro em sua mureta referenciando o poço. Tais espaços apresentam boas condições de limpeza e conservação, com aberturas na parede que propiciam iluminação e ventilação natural ao ambiente (Figura 3.17c e d). Vale salientar, que as instalações elétricas do poço estão adequadas e as condições de manutenção do quadro de força são boas.

Observa-se na figura acima, que o Poço-02 possui sistema de automação instalado, que permite sua monitoração e controle à distância em tempo real. Isso traz muitos ganhos para o SAA, pois resultará na otimização da operação, eficiência no controle, redução de perdas e custos, melhoria no planejamento das ações, entre outros aspectos. Cabe destacar, que a automação é realidade em todos os poços da captação Bonfim.

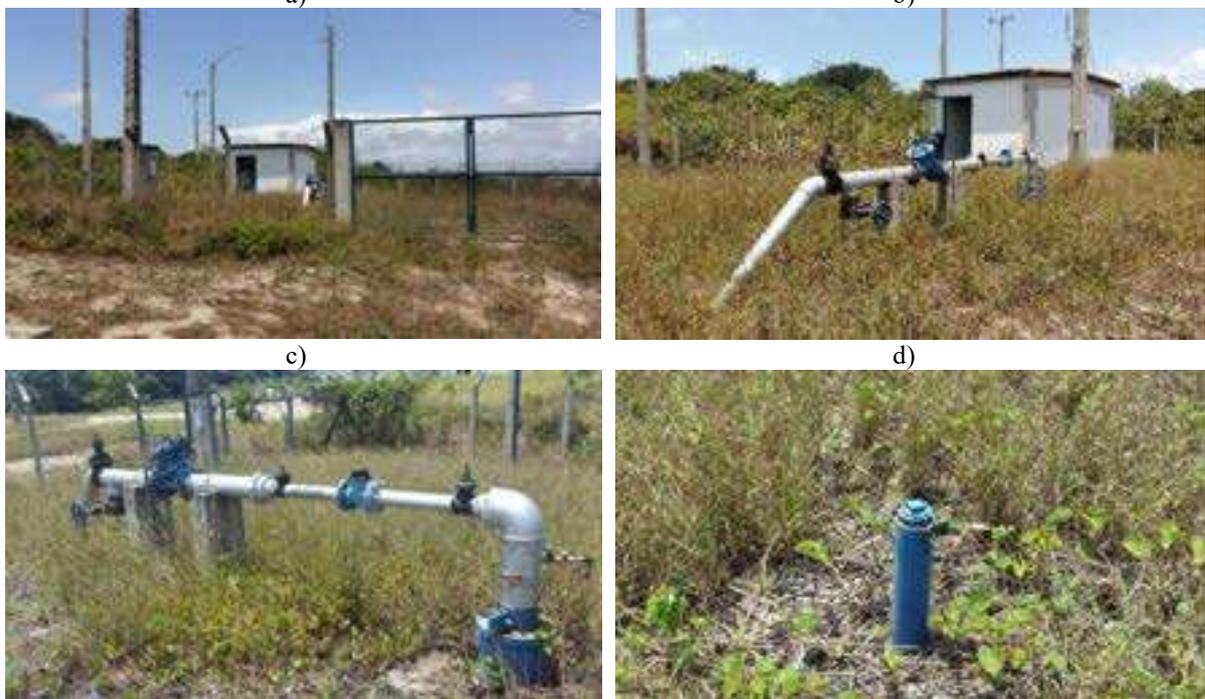
Figura 3.19 – Infraestrutura existente na área onde foi instalado o Poço-06 Boa Cica: a) área cercada e com portão para controle de acesso; b) cavalete para captação de água; c) casa de bomba; d) poço piezométrico.

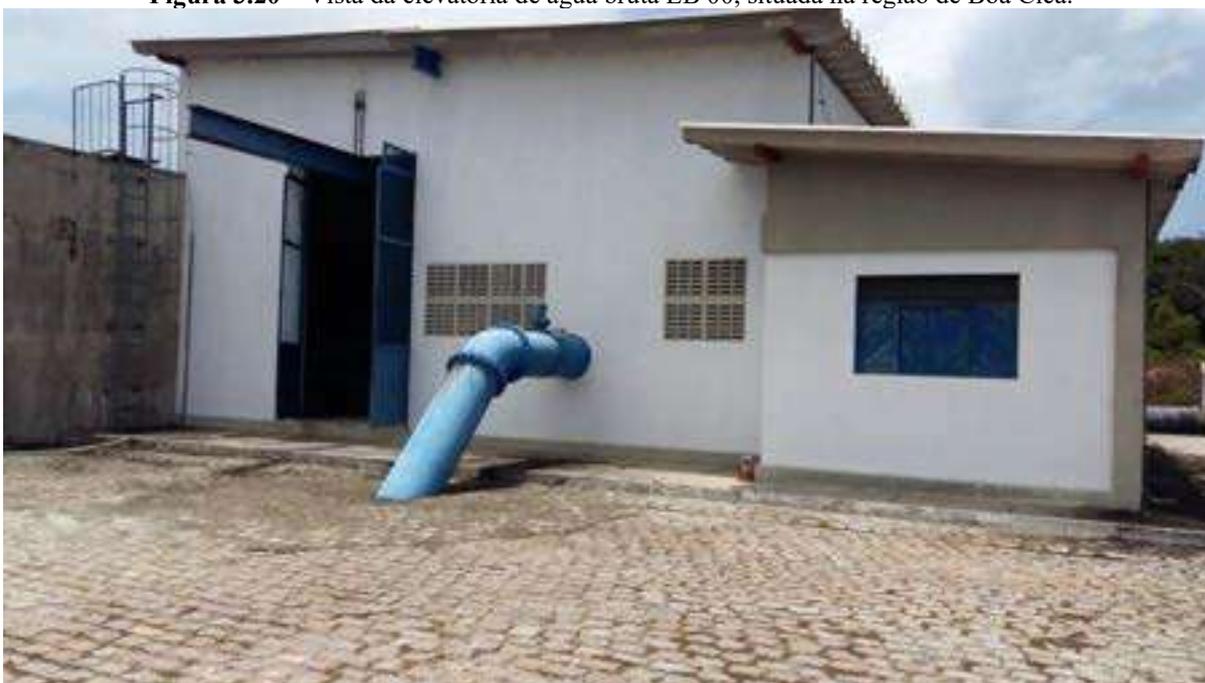
Figura 3.20 – Vista da elevatória de água bruta EB 00, situada na região de Boa Cica.

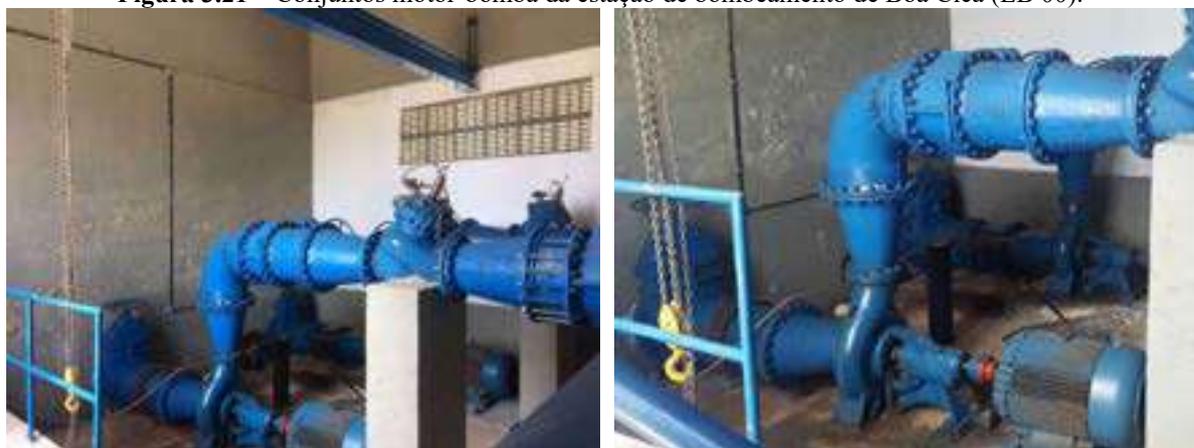
Figura 3.21 – Conjuntos motor-bomba da estação de bombeamento de Boa Cica (EB 00).

No cavalete de cada bomba, há uma válvula de controle de pressão devidamente instalada, como mecanismo de proteção, com vistas a minimizar o retorno do fluxo por ocasião de desligamento da bomba, e conseqüentemente, reduzir o risco de ocorrências do golpe de aríete, que poderia causar sérios danos ao conduto ou avarias nos dispositivos nele instalados.

Os conjuntos motor-bomba também possuem sistema de vedação e refrigeração dos seus eixos através de gaxetas, que propiciam vazamentos e perdas do produto durante o processo, conforme pode-se contatar na bomba operante. É necessário que esse dispositivo seja regulado frequentemente, para que as perdas sejam minimizadas, ou até mesmo substituído por outro tipo, para esta fonte de desperdício de água ser eliminada.

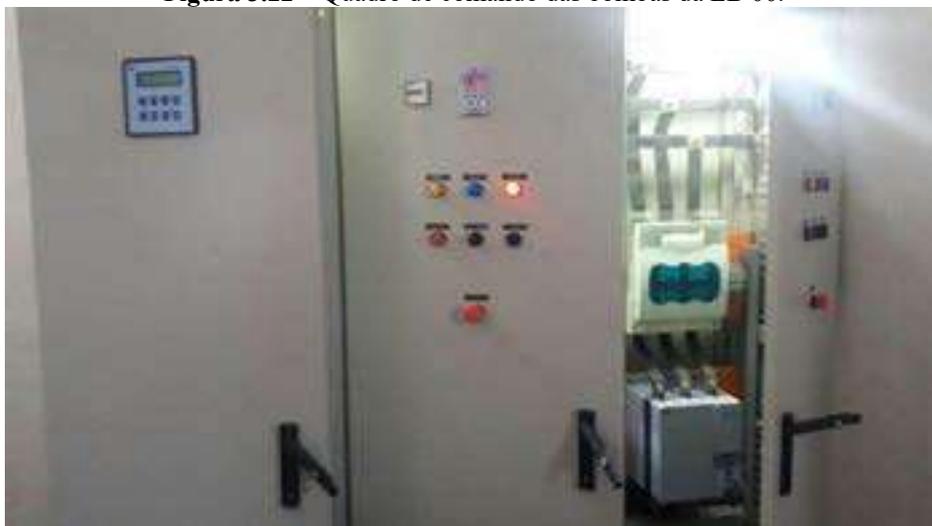
Figura 3.22 – Quadro de comando das bombas da EB 00.

Constata-se ainda, a existência de um trilho que facilita a movimentação das tubulações e equipamentos, principalmente das bombas, durante a realização de manutenções. Vale ressaltar, que apesar das manutenções só acontecerem de forma corretiva, no geral, as instalações hidráulicas estão em bom estado de conservação e operação. No tocante ao quadro de controle elétrico e de segurança das bombas, contata-se que as condições de manutenção do mesmo também são boas (**Figura 3.22**).

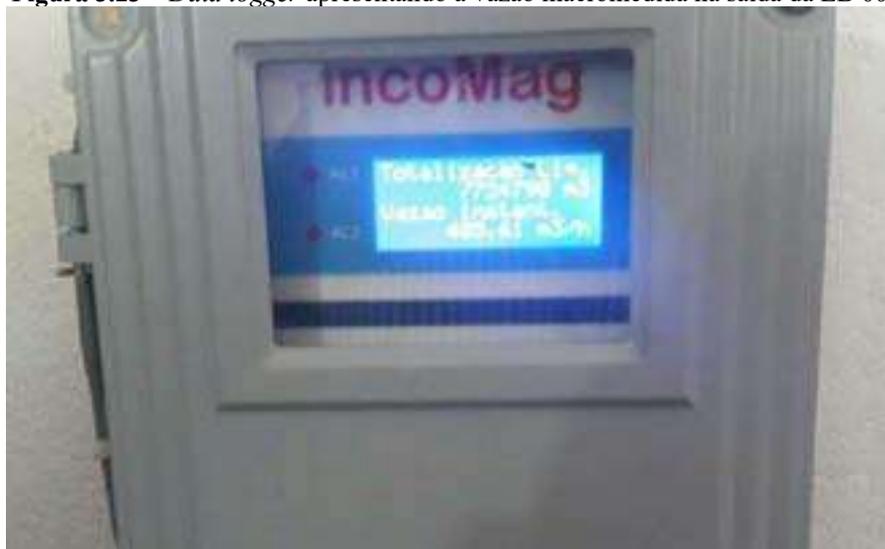
Figura 3.23 – *Data logger* apresentando a vazão macromedida na saída da EB 00.

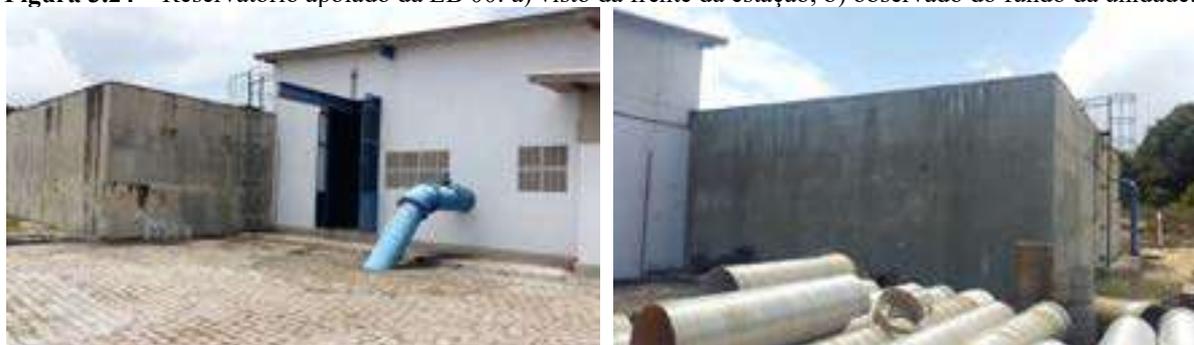
Figura 3.24 – Reservatório apoiado da EB 00: a) visto da frente da estação; b) observado do fundo da unidade.

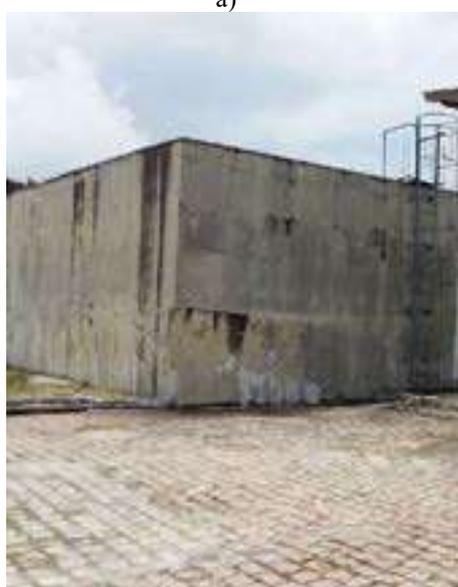
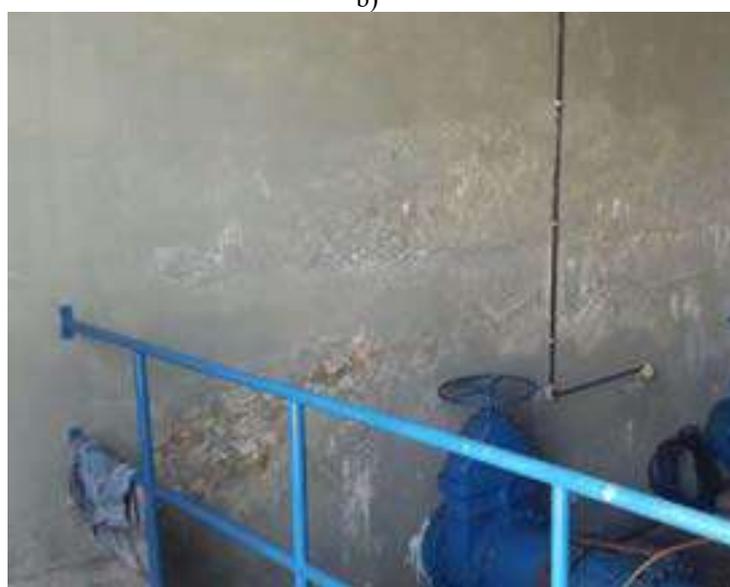
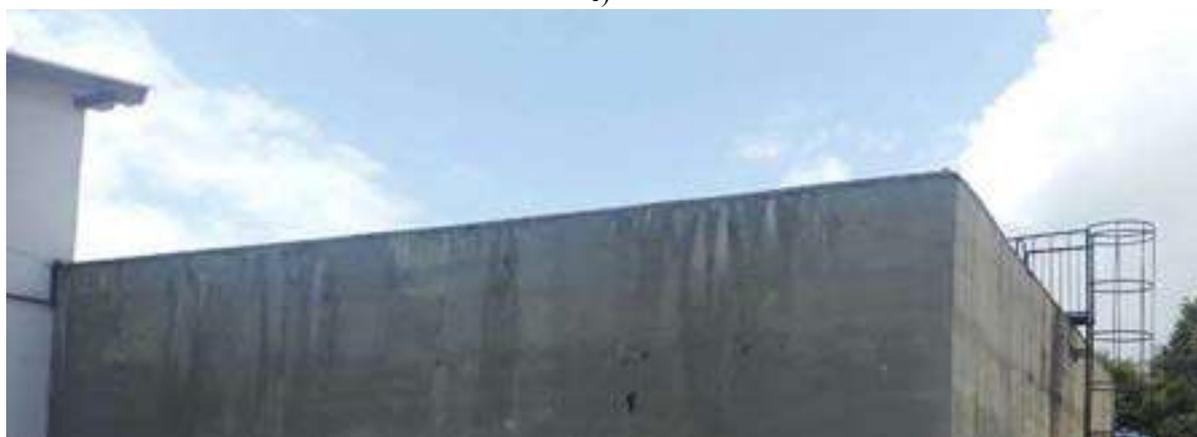
Tal reservatório não se encontra em pleno estado de conservação, apresentando problemas estruturais, tais como: desgaste da pintura; eflorescência, caracterizada pelo desenvolvimento de depósitos salinos na superfície do concreto, tornando a área afetada esbranquiçada (**Figura 3.25a**); manchas ocasionadas pela oxidação da armadura (**Figura 3.25b**); e fissuras evidentes mais próximas de sua laje superior (**Figura 3.25c**). Diante disso, é necessário avaliar a situação estrutural do mesmo.

Figura 3.25 – Patologias no reservatório apoiado da EB 00: a) desgaste da pintura e eflorescência; b) manchas de oxidação na parede do reservatório vista na parte interna da EB 00; c) fissuras próximas da laje superior.

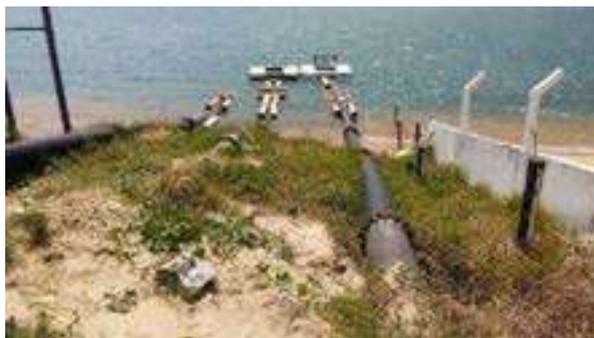
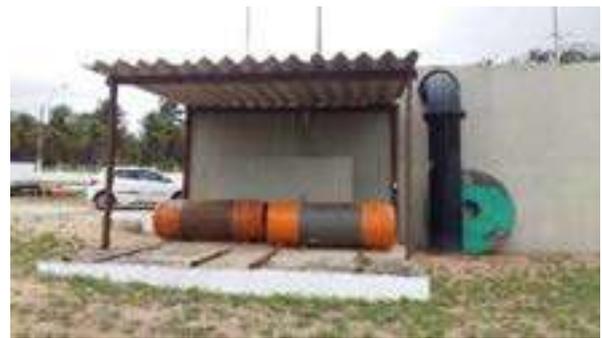
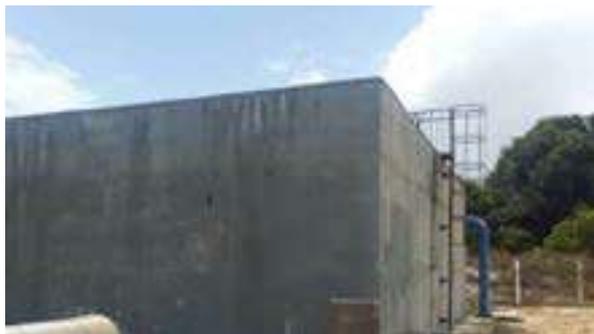
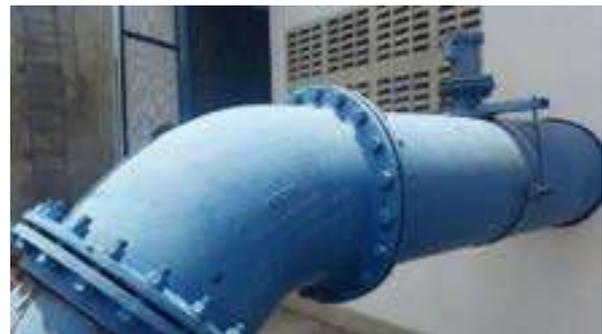
- **AAB1:** constituída por ferro fundido, esta adutora transporta água bruta captada nos flutuantes até a EB 01, através de tubulações com extensão de 160 m e diâmetro nominal (DN) variando entre 400 mm (saída dos flutuantes) e 600 mm (entrada do reservatório apoiado da EB 01), conforme mostrado na **Figura 3.26 (a; b)**.

- **AAB6:** constituída também por RPVC, esta adutora transporta a água bruta da captação Boa Cica (EB 00) até a EB 01, através de uma linha com extensão de 19,5 km e DN 500 mm (**Figura 3.26d**).

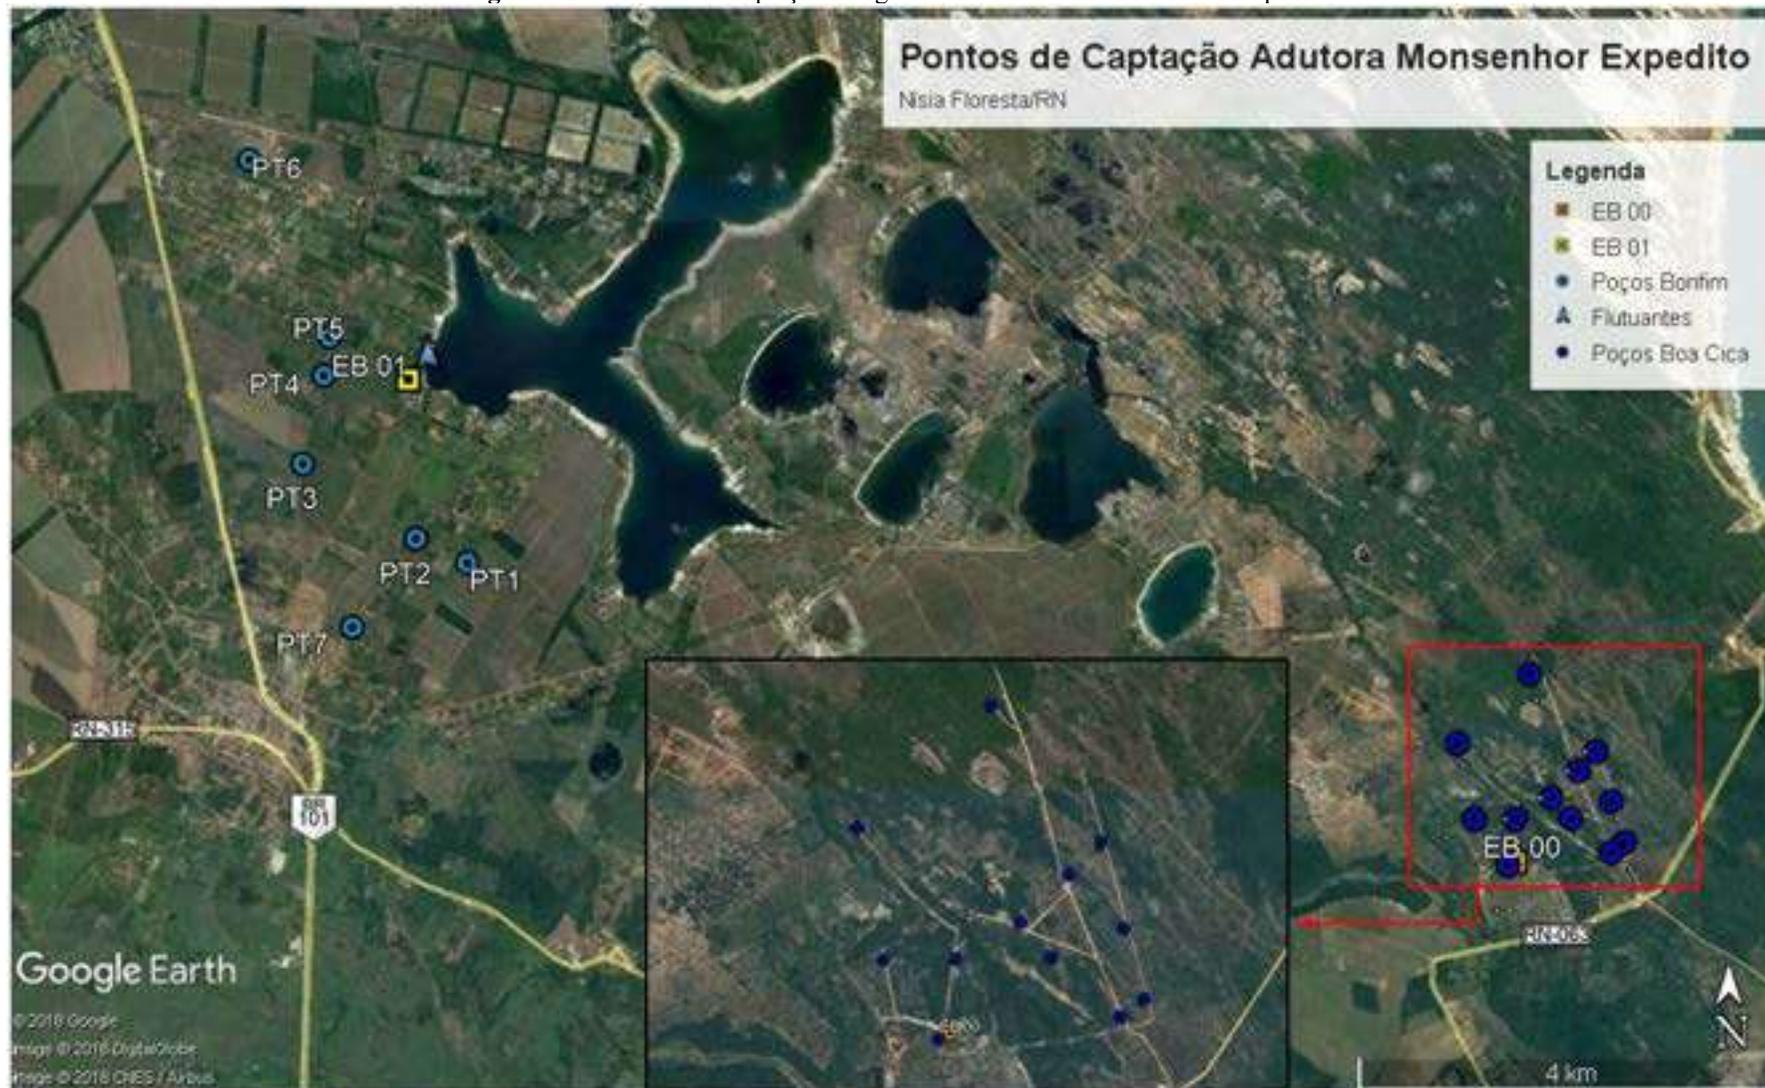
Figura 3.27 – Pontos de captação de água bruta da Adutora Monsenhor Expedito.

Como não existe mapeamento das referidas adutoras, que possibilitasse o estabelecimento de seus traçados, serão mostrados na **Figura 3.27** todos os pontos de captação, estação de bombeamento de água bruta (EB 00), bem como o posicionamento da EB 01, a qual recebe toda a água explorada, para se ter noção do possível percurso de condução da água bruta.

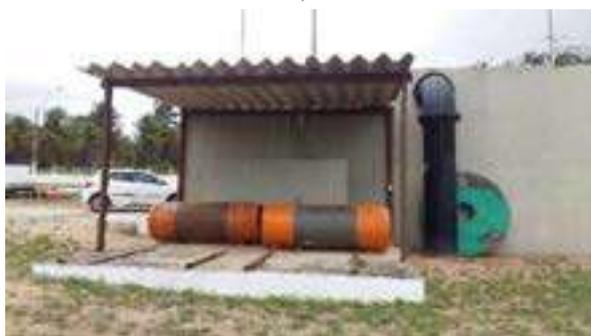
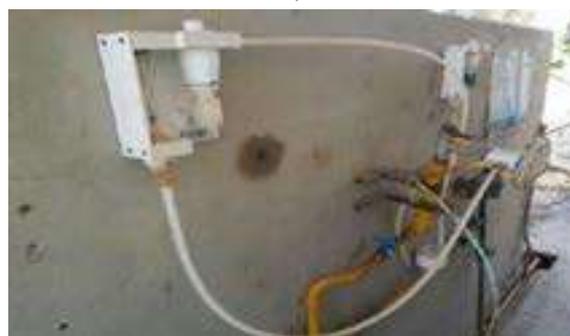
Figura 3.28 – Unidade de desinfecção do Sistema Adutor Monsenhor Expedito: a) cilindros de cloro gás instalados na EB 01; b) equipamentos para dosagem do reagente.

A água destinada ao abastecimento do município de São Bento do Trairí, é submetida a um tratamento por desinfecção simples, utilizando cloro gasoso à 100%, o qual é realizado no RAP instalado na EB 01 (**Figura 3.28**). Para tanto, a unidade conta com dois cilindros de 900 kg (um reserva), cuja a durabilidade unitária varia entre 10 e 12 dias em média, dependendo da dosagem utilizada.

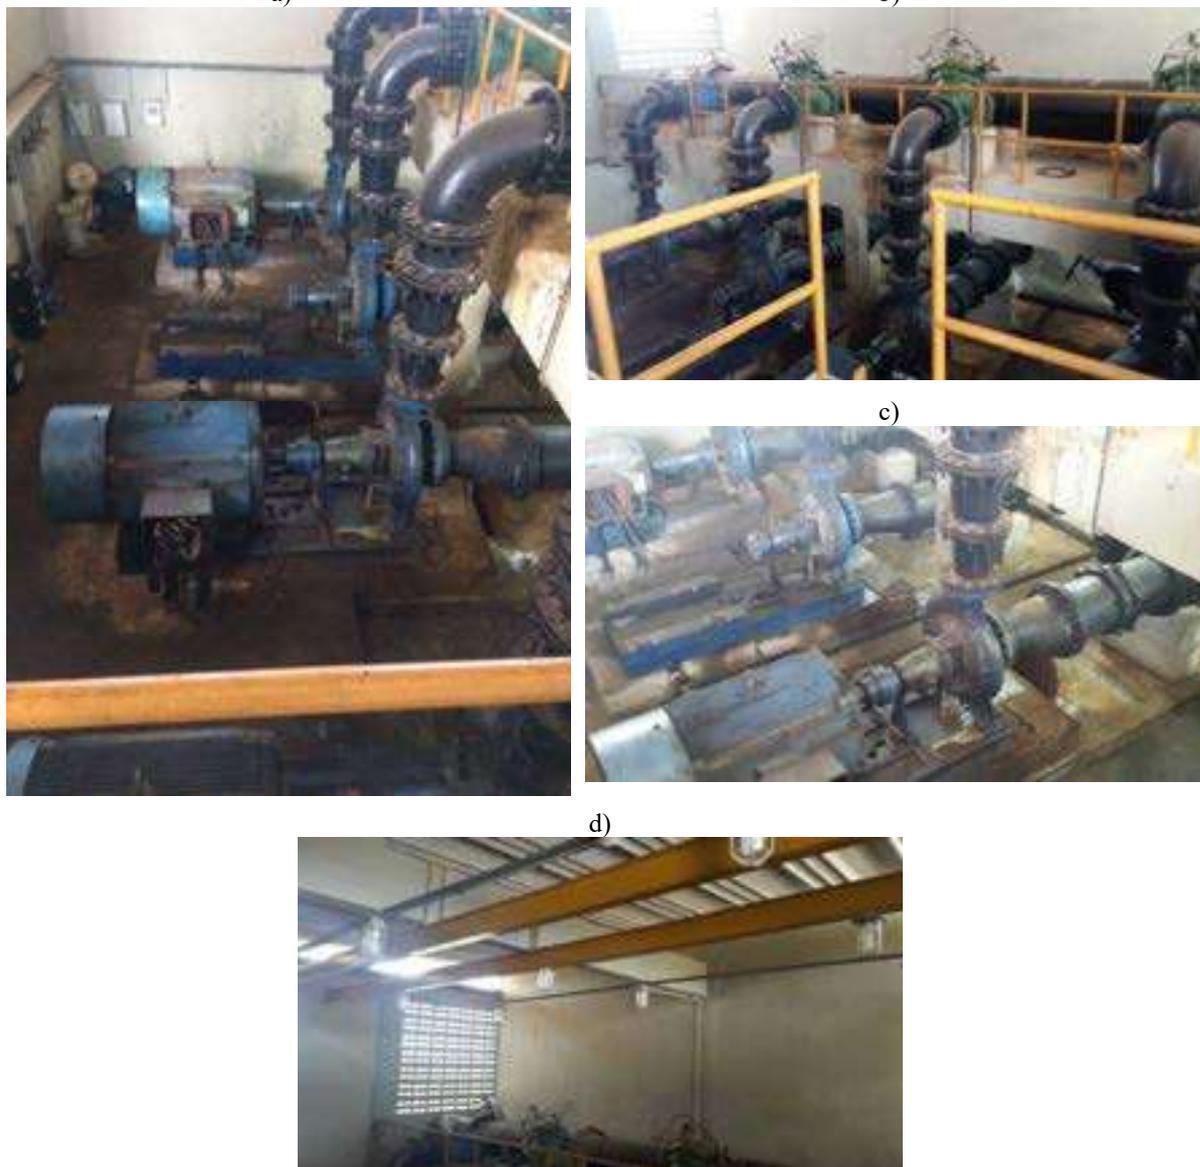
Figura 3.29 – Infraestrutura existente na EB 01: a) conjuntos motor-bomba instalados; b) válvulas para controle de pressão, c) vazamentos nas gaxetas; d) trilho para suporte na manutenção.

Os conjuntos motor-bomba também possuem sistema de vedação e refrigeração dos seus eixos através de gaxetas, que propiciam vazamentos e perdas do produto durante o processo, conforme pode-se contatar na **Figura 3.29c**. É necessário que esse dispositivo seja regulado frequentemente, para que as perdas sejam minimizadas, ou até mesmo substituído por outro tipo, para esta fonte de desperdício de água ser eliminada.

Porém, nota-se que as tubulações e conexões das instalações hidráulicas das estações elevatórias necessitam de manutenção, pois foi possível observar indícios de corrosão na tubulação próxima às conexões, devido principalmente aos vazamentos. Cabe destacar a ausência de duas bombas de recalque na EB 01, o que reduz a capacidade de produção na unidade.

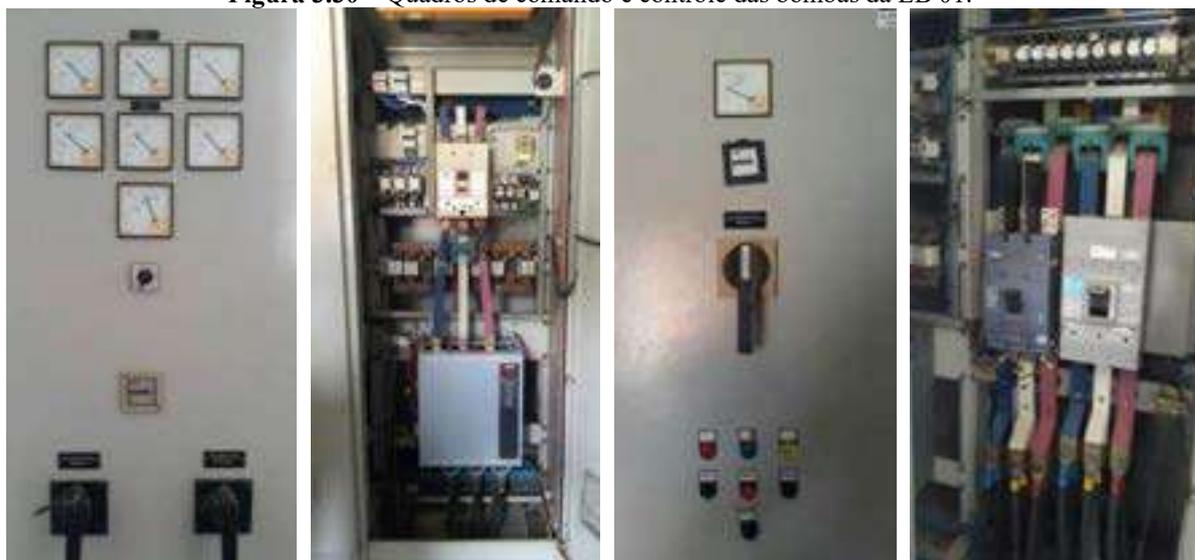
Figura 3.30 – Quadros de comando e controle das bombas da EB 01.

Os quadros de comando e de força apresentam-se em boas condições de manutenção. Os arranjos dos grupos motor-bomba encontram-se instalados na sala de bombas de modo a permitir livre circulação de pessoas e equipamentos. Além disso, possui monovia, equipada com talha manual, que permite a movimentação horizontal e vertical do grupo motor-bomba e dos demais equipamentos. As tubulações e conexões hidráulicas necessitam de manutenção, pois foi possível observar indícios de corrosão na tubulação próxima à conexão, devido principalmente a vazamentos.

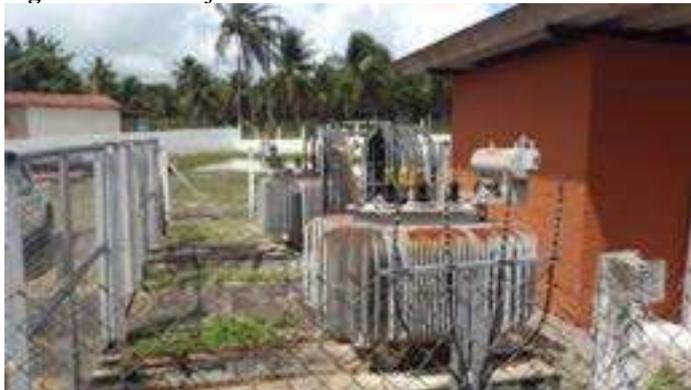
Figura 3.31 – Conjunto de transformadores instalados na EB 01.

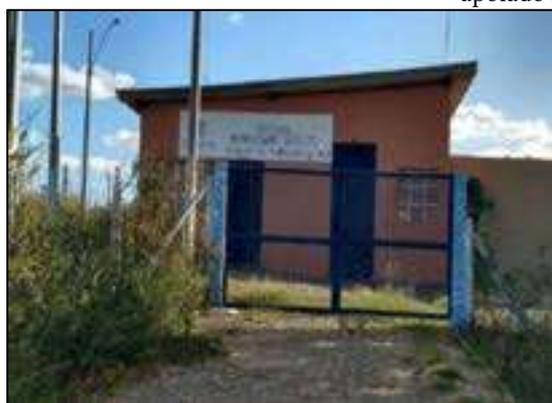
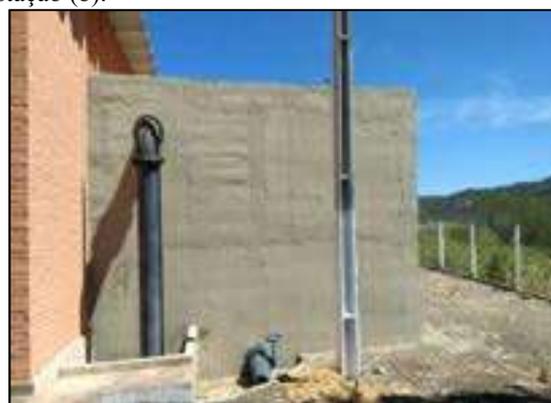
Figura 3.32 – Estação de bombeamento e distribuição na cidade de São Bento do Trairi – RN (a). Reservatório apoiado na Estação (b).

As bombas instaladas são do tipo centrífuga de eixo horizontal, acopladas a motores elétricos trifásicos, ambos montados sobre base de concreto. A estação elevatória conta com dois conjuntos motor-bomba, sendo um deles reserva. Estes conjuntos apresentam potência de 7.6 CV, e são capazes de bombear 3.6L/s, o que equivalente a 20m³/h. A bomba funciona em período integral e encontra-se devidamente protegida por válvulas de retenção. As bombas trabalham afogadas, com o intuito de manter o NPSH requerido sempre inferior ao disponível na instalação, de modo a protegê-la contra o fenômeno da cavitação, assim como, a formação de vórtice também é evitada mantendo-se a velocidade na tubulação de sucção abaixo de 1 m/s.

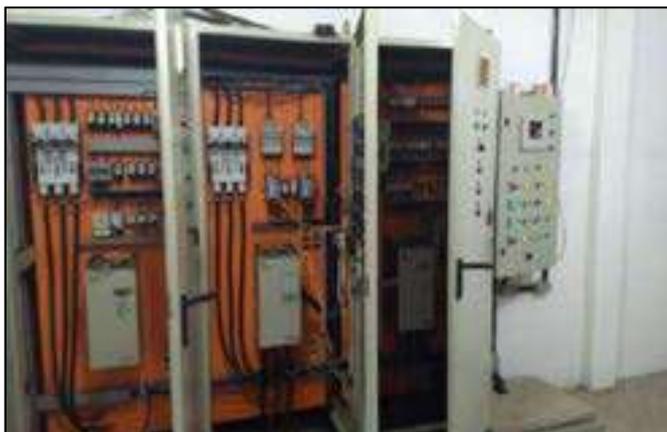
Figura 3.33 – Painel de controle da Estação de bombeamento e distribuição na cidade de São Bento do Trairi – RN.

A EEAT não possui operador em período integral em suas instalações. Tendo o sistema operação automatizada, em caso de não funcionamento do sistema, o operador é responsável por realizar intervenção manual para operação do mesmo. As tubulações de recalque da EEAT são equipadas com macromedidor de vazão.

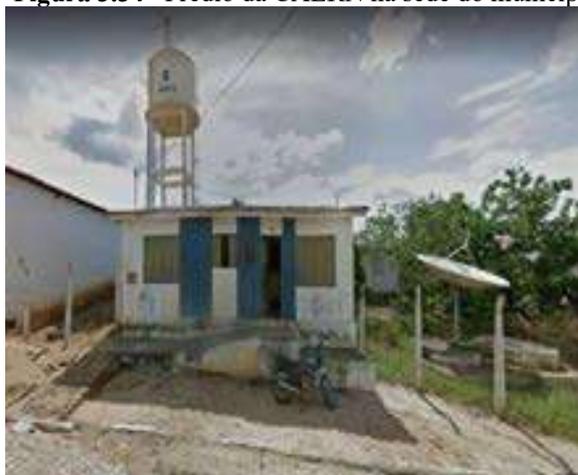
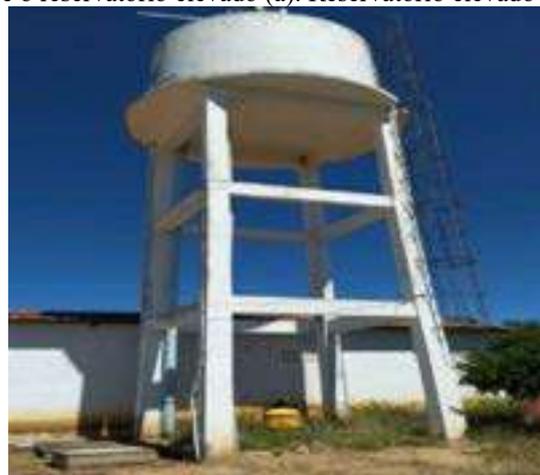
Figura 3.34 –Prédio da CAERN na sede do município e o reservatório elevado (a). Reservatório elevado (b).

O reservatório que abastece todo o sistema (sede) é do tipo elevado, em concreto armado e apresenta volume de 50 m³ (**Figura 3.34**). O reservatório atende à demanda máxima diária e está situado em uma área de boas condições de isolamento, conservação e limpeza. O reservatório possui cobertura adequada, tubulação de ventilação, controle de nível por boia, escada do tipo marinheiro, tubo extravasor, para-raios, macromedidor na saída, tubo de descarga de fundo e sinalização noturna e limpeza semestral (Prefeitura Municipal de São Bento do Trairí, 2017).

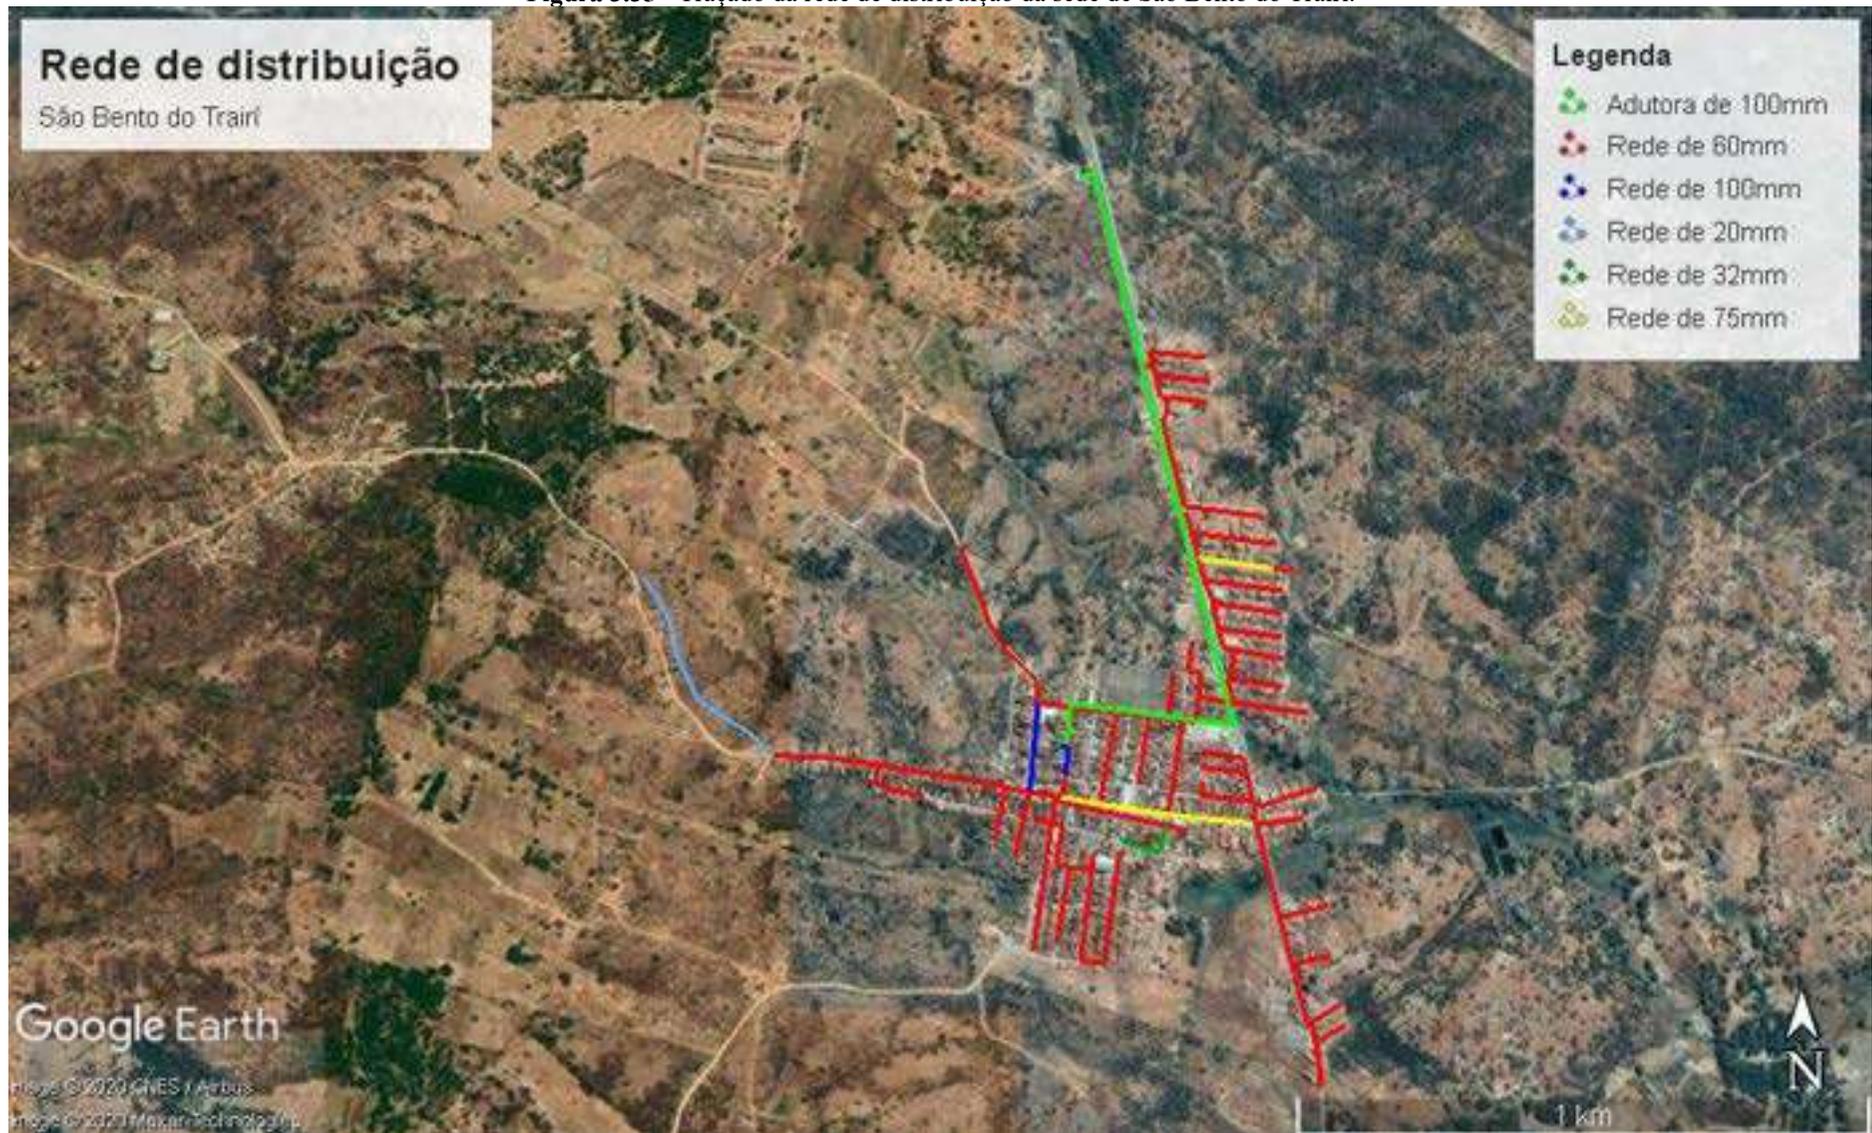
Figura 3.35 - Traçado da rede de distribuição da sede de São Bento do Trairi.
