Plano Municipal de Saneamento Básico – PMSB Diagnóstico Técnico-Participativo

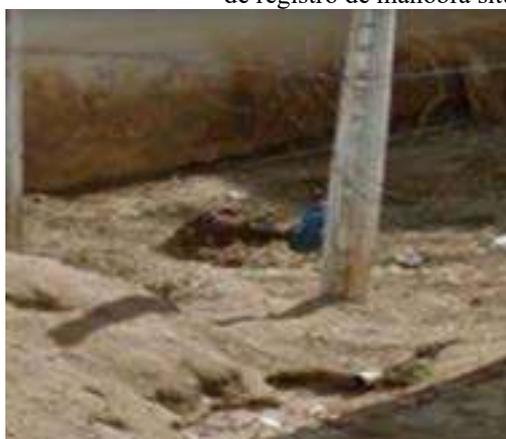
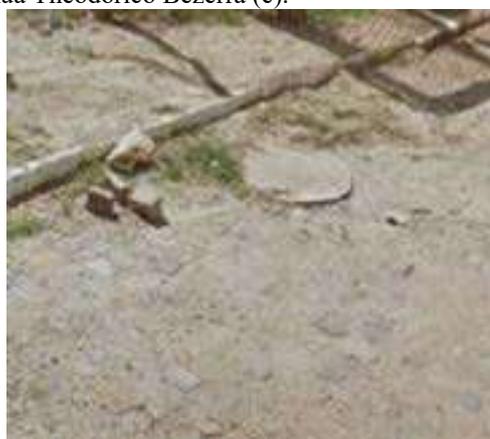
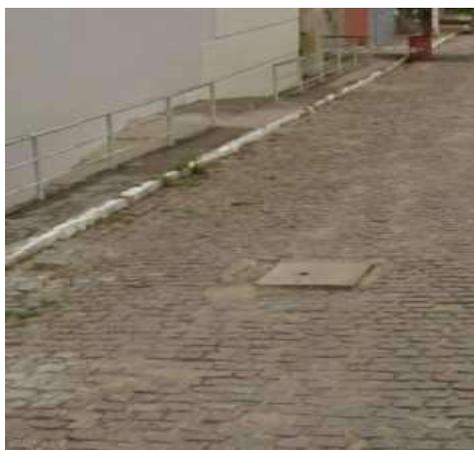
Figura 3.36 – Booster situado logo abaixo do reservatório suspenso (a). Caixa de tubulação de água (b). Caixa de registro de manobra situado na Rua Theodorico Bezerra (c).

Não existe cadastro atualizado da rede e verifica-se que não existem pontos de descargas e nem macromedicação próxima ao reservatório da Sede. Por não existir tubo de descarga de fundo no reservatório da sede, o ponto de descarga é utilizado sempre que é feita limpeza no reservatório. O abastecimento não é contínuo e a população é comunicada em caso de eventuais paralisações, mas as residências mais elevadas enfrentam problemas devido a questões de baixa pressão. É feito o controle diário de cloro residual na rede e a quantidade de amostras coletadas atende ao número mínimo de amostras exigidas pela portaria do Ministério da Saúde.

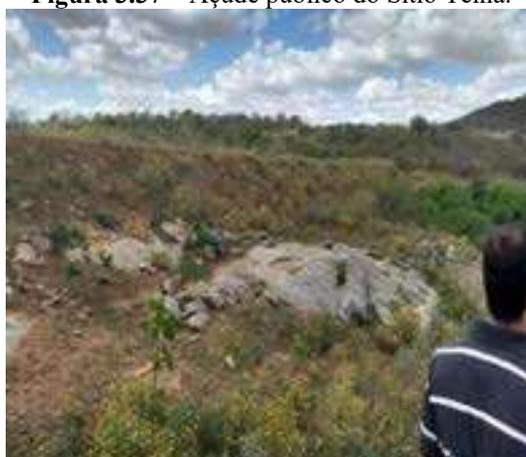
Figura 3.37 – Açude público do Sítio Telha.

O principal açude da região encontra-se seco. A região do açude apresenta uma grande quantidade de árvores, principalmente, algaroba e capim. Na parede do açude é possível observar que existe uma grande quantidade de vegetação e que não é realizada a manutenção da mesma há muito tempo.

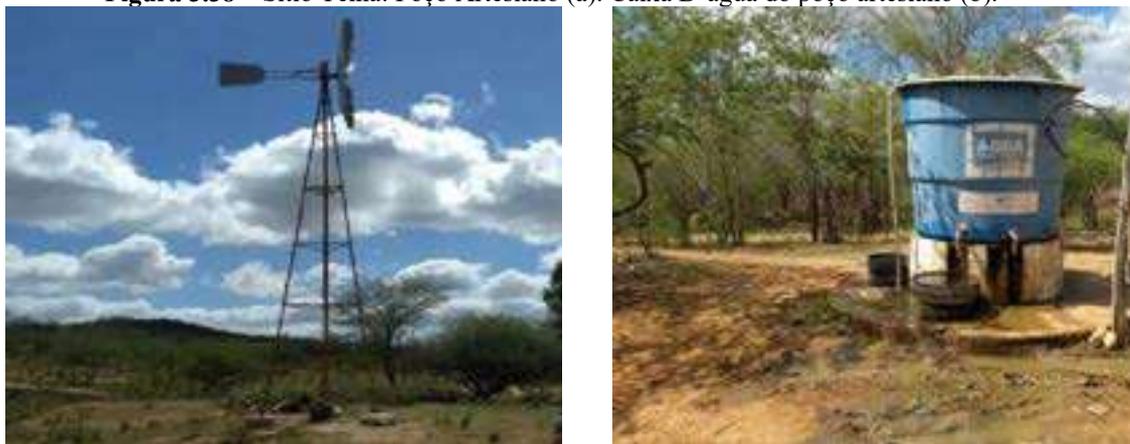
Figura 3.38 – Sítio Telha: Poço Artesiano (a). Caixa D'água do poço artesiano (b).

Na **Figura 3.38b**, é possível observar a Caixa d'água para onde é destinada a água que é retirada do poço artesiano localizada no sítio telha. Esta água é usada pela população que mora nas proximidades do poço. A água desse poço destina-se apenas para os usos secundários e dessedentação animal. A água para o consumo humano é proveniente da operação carro-pipa.

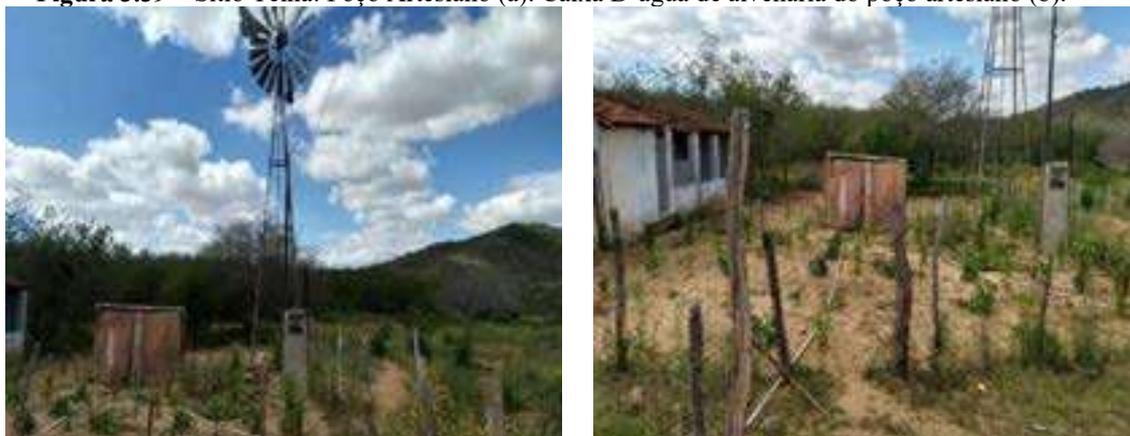
Figura 3.39 – Sítio Telha: Poço Artesiano (a). Caixa D'água de alvenaria do poço artesiano (b).

Em outra localidade da mesma comunidade, encontra-se outro poço artesiano (**Figura 3.39b**). Este poço é bastante antigo, e segundo os moradores, foi o primeiro a ser construído na comunidade. A água proveniente deste poço era destinada para o uso doméstico e abastecimento de animais. Este poço encontra-se com água e é usado para o consumo animal.

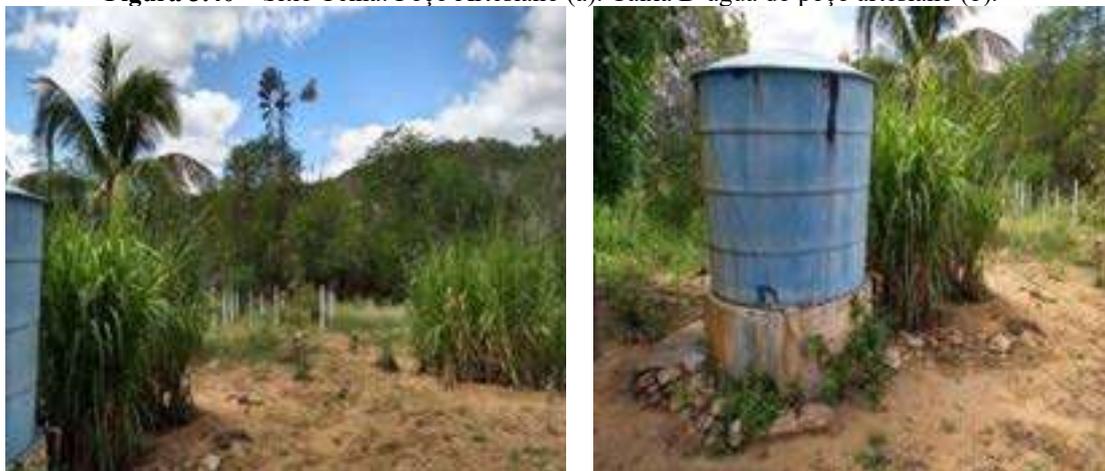
Figura 3.40 – Sítio Telha: Poço Artesiano (a). Caixa D'água do poço artesiano (b).

O poço da **Figura 3.40a** localiza-se na parte central da comunidade Telha. A água proveniente deste poço também é utilizada para os usos domésticos e dessedentação animal, sendo destinada para armazenamento em caixas de água, no qual os moradores instalam torneiras para a coleta e retirada água. Observa-se pouco vazamento nas torneiras.

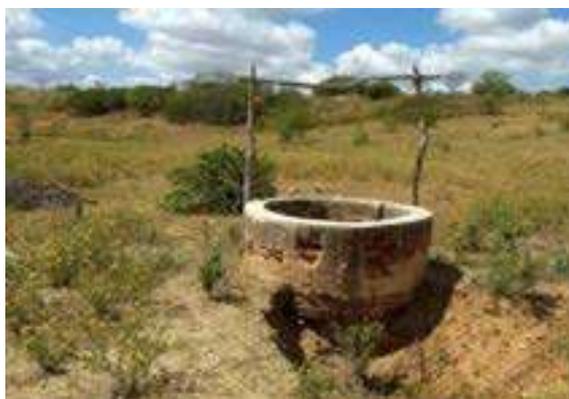
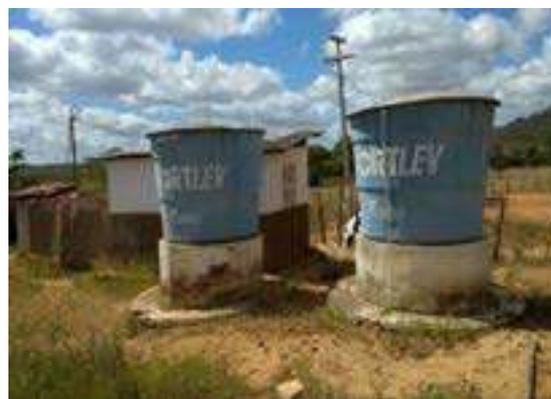
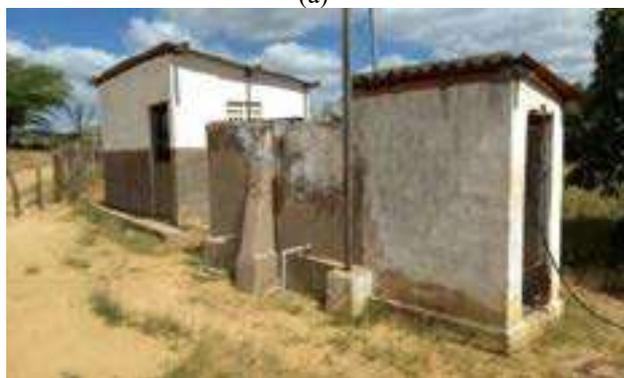
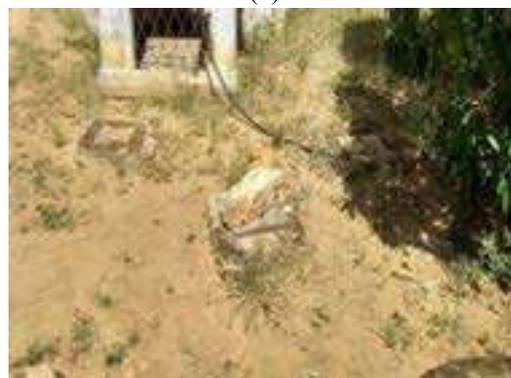
Figura 3.41 – Poço Amazona (a). Caixa de água do dessalinizador da comunidade Remédio (b). Casa do dessalinizador e casa da bomba de água (c). Poço artesiano que é usado para retirada de água utilizada no dessalinizador (d).

O abastecimento de água do Sítio Remédio e do Sítio Pinta Cachorro é realizado por meio de poços amazonas e carro-pipa. A maioria dos poços estão secos ou com infraestrutura precária. Grande parcela dos mesmos foi construída há muito tempo e nunca receberam manutenção, estes se encontram atualmente secos. As caixas de água do dessalinizador de água da comunidade Remédio encontram-se secas e o dessalinizador não funciona.

Na **Figura 3.41**, pode ser observada a casa que abriga o dessalinizador e a casa de bombas. A casa de bombas é responsável pela retirada da água do subsolo e logo em seguida conduzi-la a uma caixa d'água de alvenaria. Da caixa de alvenaria, esta água é direcionada para o dessalinizador, onde está passa por processos físico-químico, tornando-a própria para o consumo humano.

O dessalinizador se encontra em boas condições estruturais. O sistema de membranas encontra-se em perfeito funcionamento, só não está ativado devido à falta de água. A Prefeitura Municipal era responsável pela operação do sistema.

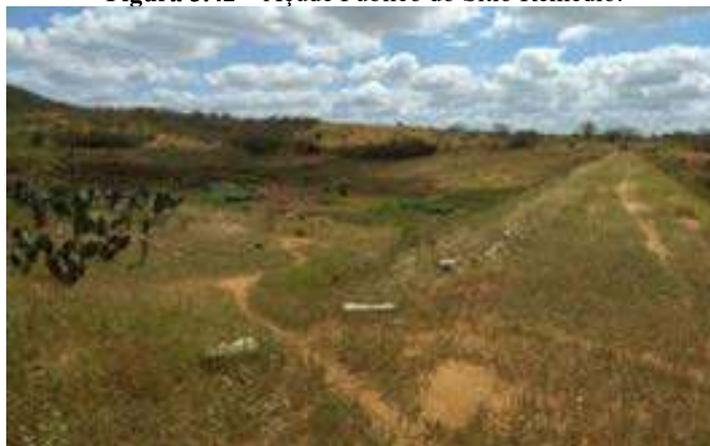
Figura 3.42 – Açude Público do Sítio Remédio.

O açude público do Sítio Remédio encontra-se seco. O mesmo era responsável por abastecer toda a comunidade, além de outras comunidades próximas. Nota-se que a parede do açude apresenta problemas estruturais.

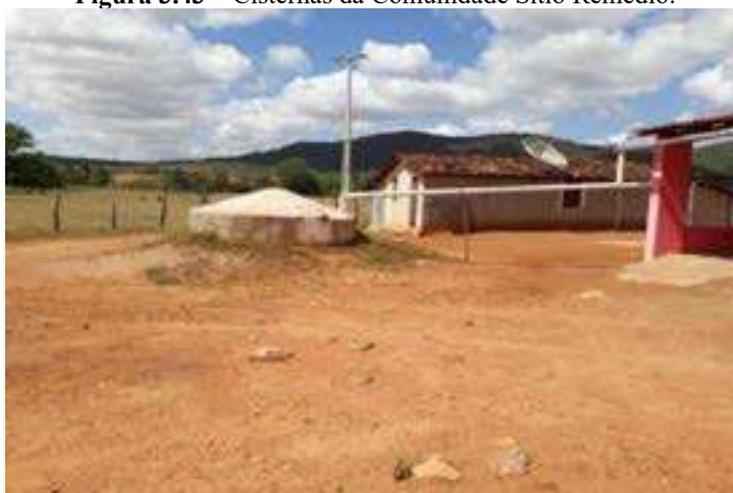
Figura 3.43 – Cisternas da Comunidade Sítio Remédio.

As cisternas estão presentes em todas as comunidades rurais de São Bento do Trairi, no período de chuva elas acumulam água para serem usadas no período de seca. Devido à atual situação de escassez hídrica, as cisternas estão sendo abastecidas por meio da operação pipa do Exército brasileiro.

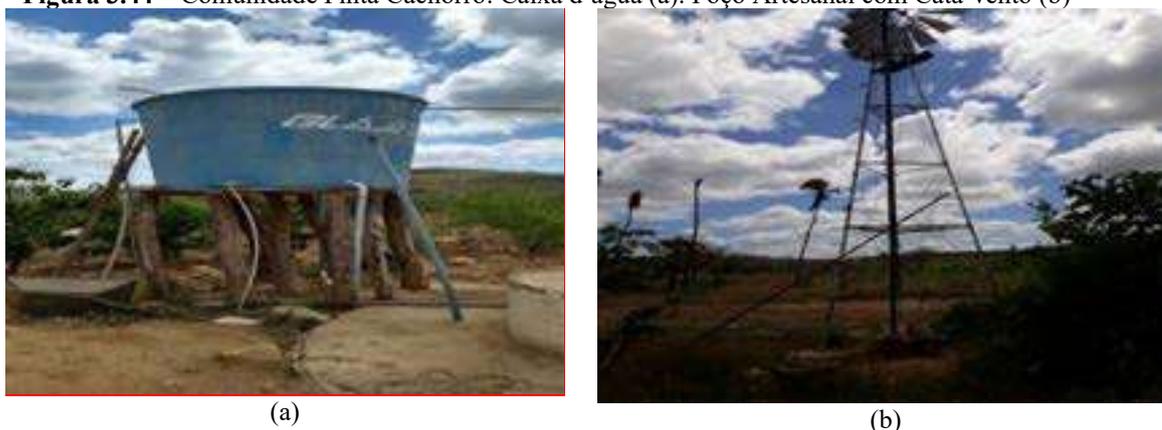
Figura 3.44 – Comunidade Pinta Cachorro: Caixa d'água (a). Poço Artesanal com Cata-vento (b)

Na comunidade Pinta Cachorro, a população utiliza água proveniente de poço tubular. Entretanto, segundo os moradores, esta água não está suprindo a demanda dos moradores da comunidade. Nesta perspectiva, algumas famílias estão indo retirar água para uso doméstico ou abastecimento de animais em outras comunidades. Além disso, os moradores desta comunidade dependem de operação pipa do Exército.

Na **Figura 3.44b**, pode-se observar um poço artesanal com cata-vento na comunidade Angicos, situado às margens do Rio Pinta Cachorro. Neste poço as pessoas retiram a água para uso doméstico ou animal, já que possui vazão inferior ao necessário. Dessa forma, a água destinada para o consumo humano é transportada por meio de carro-pipa.

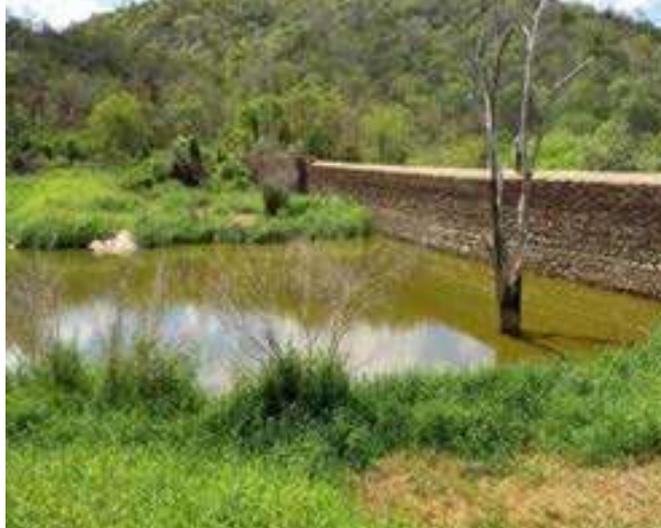
Figura 3.45 – Barragem de pedra na comunidade Sítio Malhada.

A barragem de pedra que foi construída há mais de 40 anos. A água presente nessa barragem apresenta uma coloração barrenta e nota-se também a presença de capim e outros tipos de vegetação.

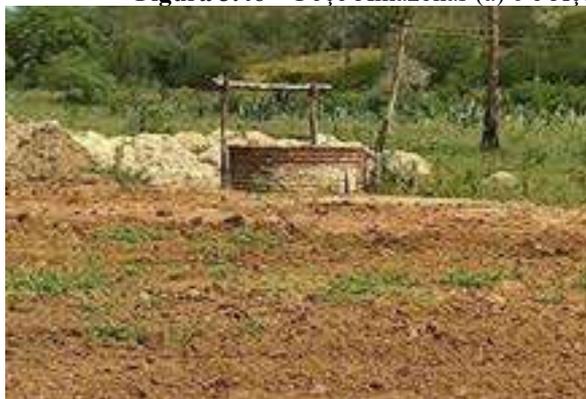
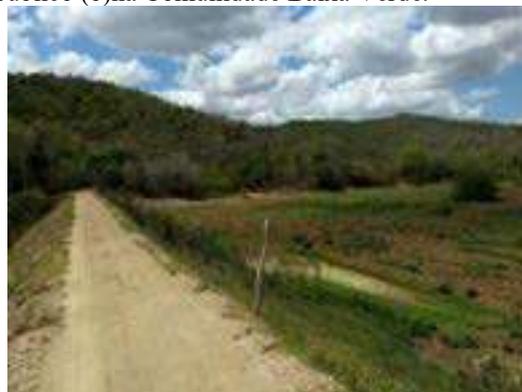
Figura 3.46 - Poço Amazonas (a) e o Açude público (b) na Comunidade Baixa Verde.

O Açude público da Comunidade Baixa Verde, responsável pelo abastecimento da mesma, encontra-se atualmente seco devido à seca prolongada.

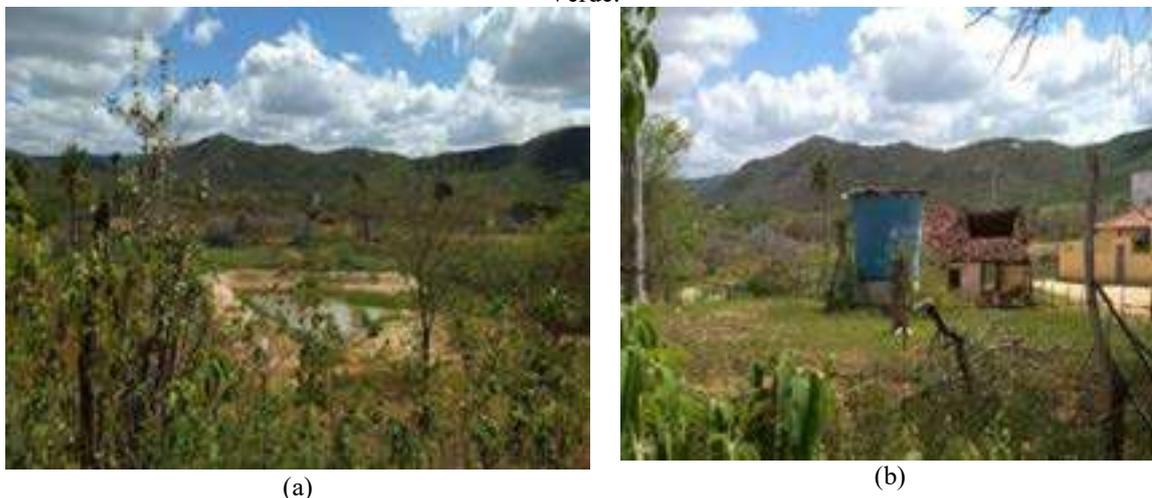
Figura 3.47 – Barreiro e um poço artesiano (a) e uma caixa de água de poço artesiano (b) na Comunidade Baixo Verde.

Devido às poucas precipitações dos últimos anos, o barreiro da comunidade baixa verde encontra-se com pouca água. Esta é utilizada para uso doméstico e animal. A água para abastecimento humano é proveniente da operação pipa. Um dos problemas detectados nessa comunidade é o fato dos poços terem sido perfurados pelo governo em propriedades privadas, e os donos dessas terras não permitirem que outras pessoas façam uso das águas desses poços.

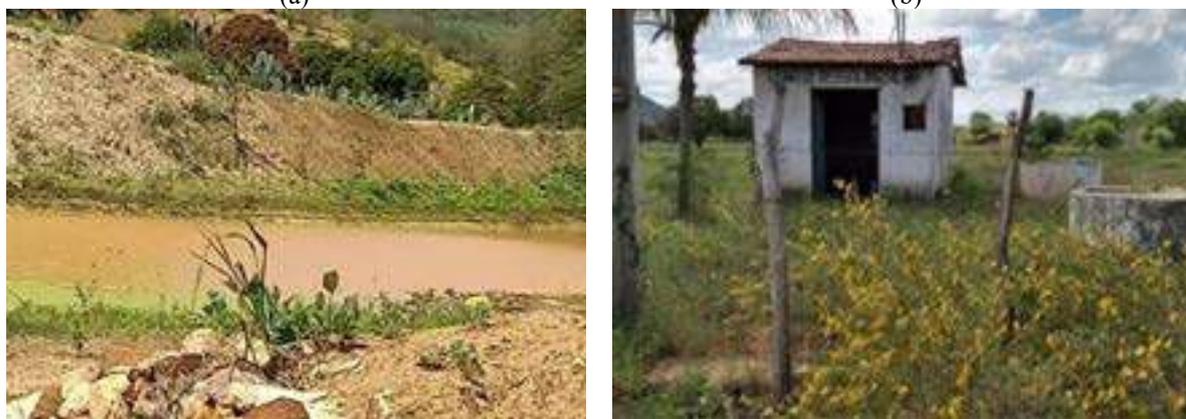
Figura 3.48 – Comunidade Baixo Verde: (a) Barreiro; (b) Usina de dessalinizador..

Os pequenos e médios barreiros da comunidade estão com pouco de água. No barreiro da **Figura 3.48**, nota-se a presença de vegetação e de algumas algas, podendo indicar o início do processo de eutrofização.

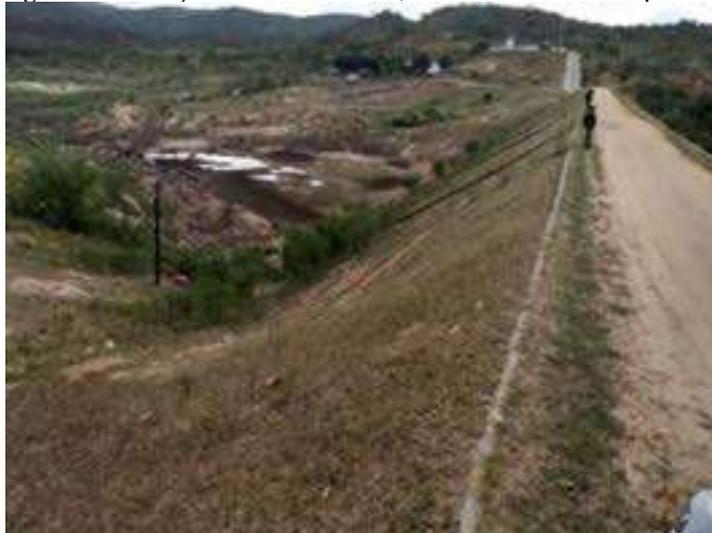
Figura 3.49 – Açude Público Boa Fé, Comunidade Sítio Capoeiras.

O Sítio Capoeiras utiliza como forma de abastecimento de água para o consumo humano a operação carro-pipa, e para uso doméstico, os poços amazonas. Nessa comunidade fica localizado o maior açude público da região, o açude Boa Fé, que hoje se encontra seco.

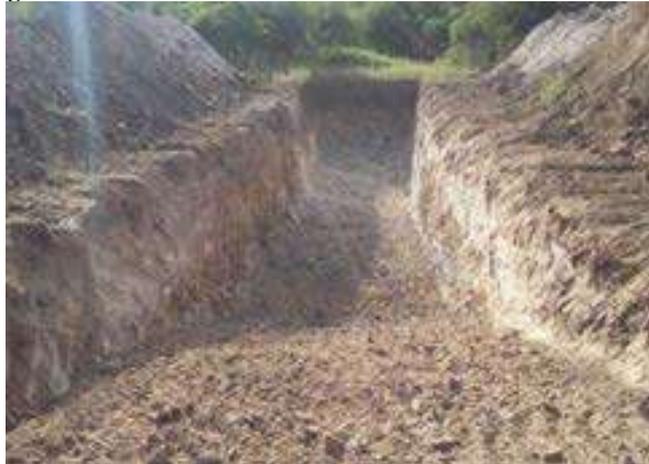
Figura 3.50 – Barreiro Trincheira na Comunidade Sítio Camelo.

O abastecimento de água para consumo humano na comunidade é realizado por meio de carro-pipa que abastece duas cisternas. Além disso, para o consumo humano também existem poços amazonas, 5 (cinco) e poços tubulares que foram escavados recentemente, sendo que somente 2 (dois) produziram água. Existem também alguns barreiros trincheiras que foram cavados. Todas as cisternas possuem 16 m³.

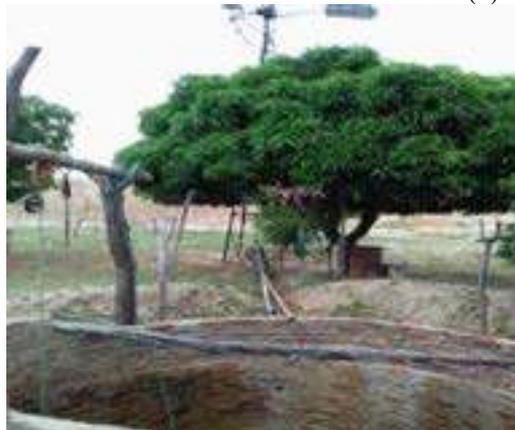
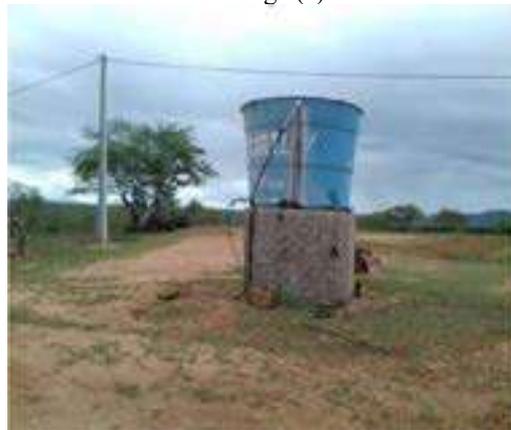
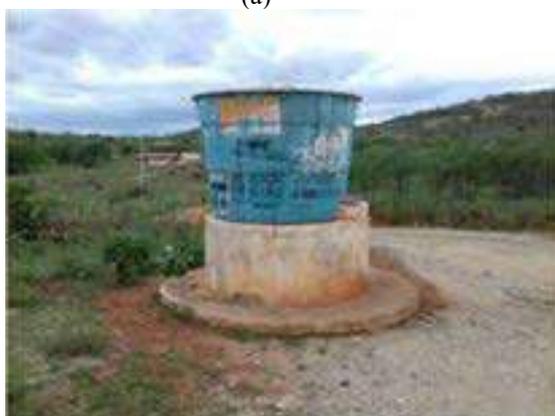
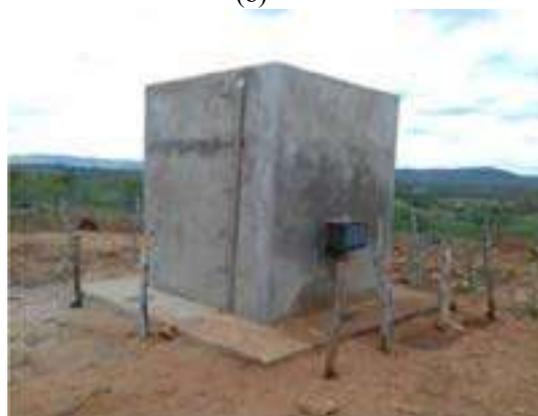
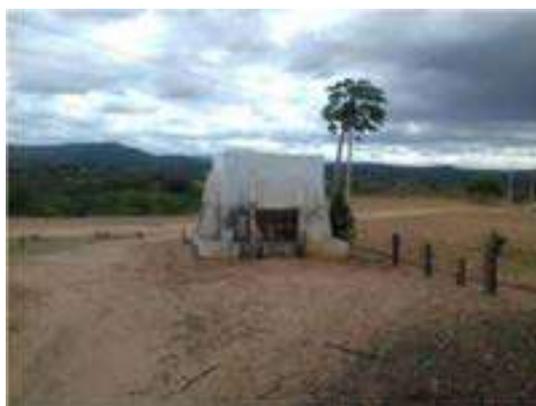
Figura 3.51 – Poço amazonas na comunidade Ipueira na terra de Zé Neide (a). Caixa de água na comunidade Ipueira (b). Caixa de água da comunidade Ipueira, essa caixa encontra-se desativada (c). Caixa de água de água na casa de Zé Preto (d). Caixa de caixa na terra de Gonzaga (e)

Esta possui como forma de abastecimento uma derivação da adutora Monsenhor Expedito, que encaminha água para o município de Japi, e quando chega à proximidade da Comunidade Ipueira, apresenta um desvio para a mesma. Existem dois chafarizes que ficam à disposição para as pessoas da associação local retirar água. As pessoas que não fazem parte da associação não tem permissão para retirar água dos chafarizes. Outra forma de abastecimento da comunidade é a operação carro-pipa, responsável por abastecer 12 cisternas, com 16 m³ cada. Esta água é destinada para o consumo humano. Para o uso doméstico é feito o uso de águas provenientes de poços amazonas e poços tubulares, mas a maioria encontra-se atualmente seco. Os poços amazonas e tubulares possuem pouca vazão de água diante desse cenário de seca, com uma média de 10 a 20 m³/h.

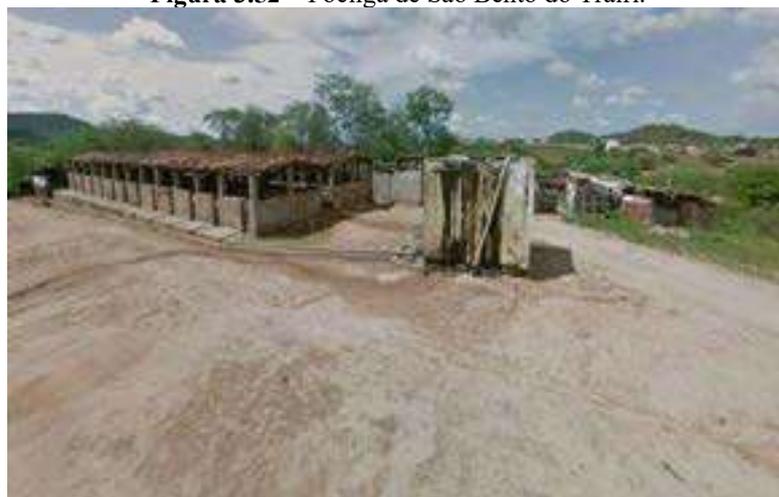
Figura 3.52 – Pocilga de São Bento do Trairi.

Um risco potencial à qualidade da água bruta que abastece uma parcela dos moradores locais trata-se da pocilga do município, tendo em vista que está se situa em uma região próxima à cidade e os seus efluentes (dejetos dos animais) são lançados a céu aberto e seguem para cursos de rios e riachos das proximidades. Além disso, a pocilga situa-se próxima de pequenos barreiros. Essa pocilga é muito antiga, apresentando uma infraestrutura precária, em que os canais de escoamento dos efluentes são abertos e localizam-se ao lado da infraestrutura, o que confere odor desagradável à população circunvizinha. A água utilizada para o consumo dos animais da pocilga é realizada por carro-pipa.

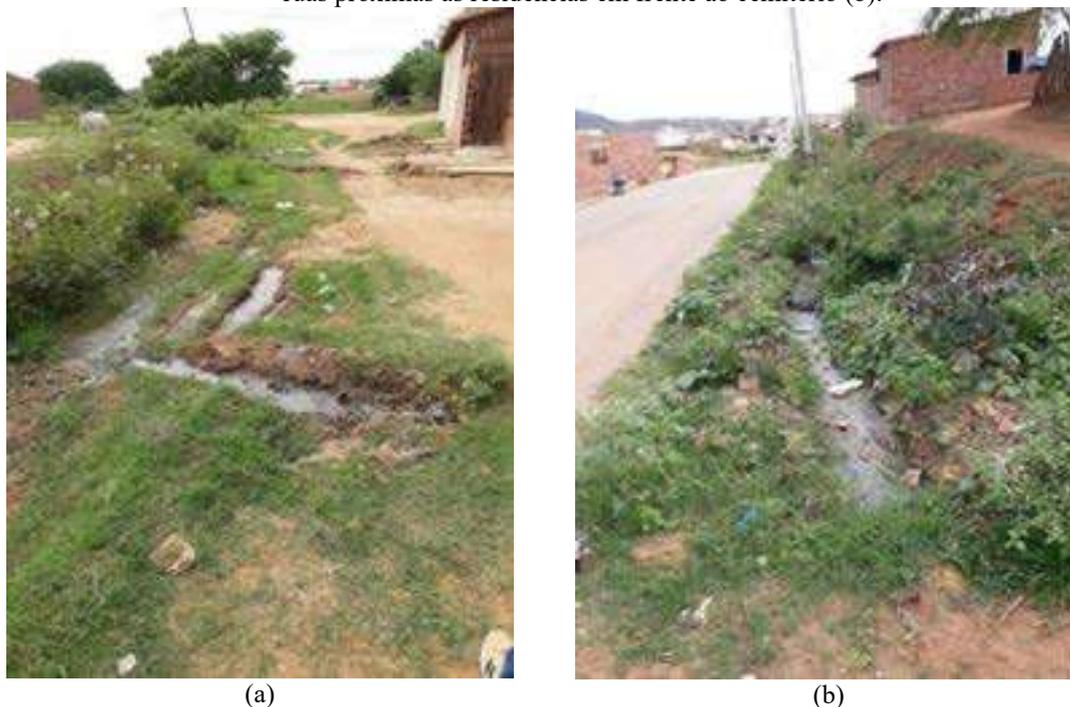
Figura 3.55 – Efluentes lançados a céu aberto na rua Izabel Costa Soares (a). Efluentes lançados nas ruas próximas às residências em frente ao cemitério (b).

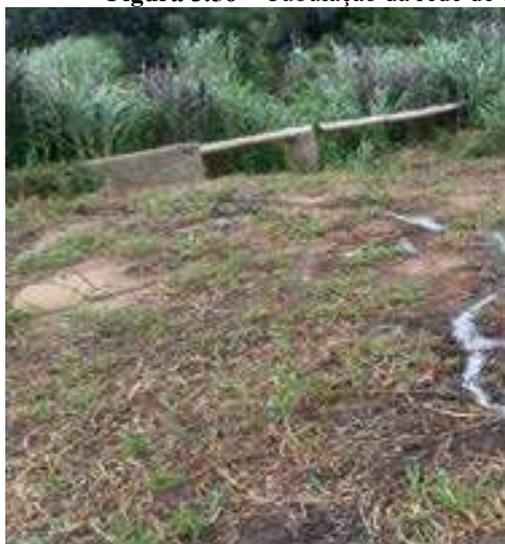
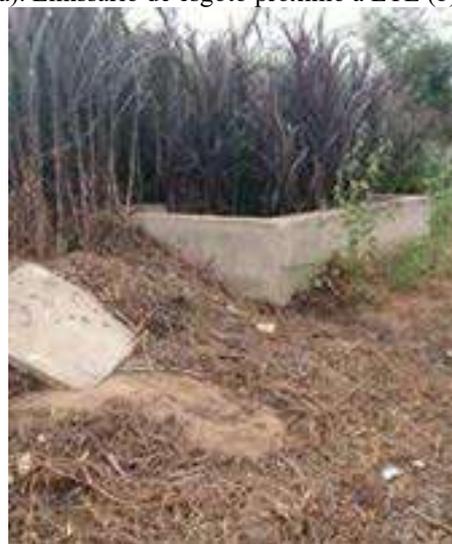
Figura 3.56 – Tubulação da rede de esgoto (a). Emissário de esgoto próximo a ETE (b).

Durante visita de campo realizada no ano de 2016, notou-se que a tubulação da rede de esgotamento sanitário do município é 100% de PVC, e varia de 100 a 200mm. E que existem nesse sistema 02 emissários, um se localizando na ETE (Estação de Tratamento de esgoto) e a outro na Rua 7 de Setembro.

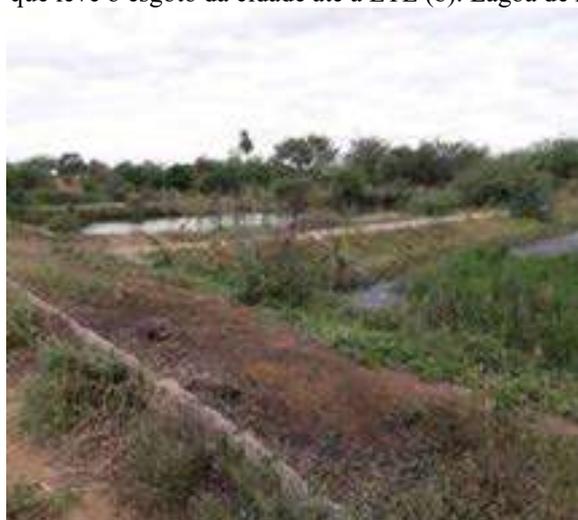
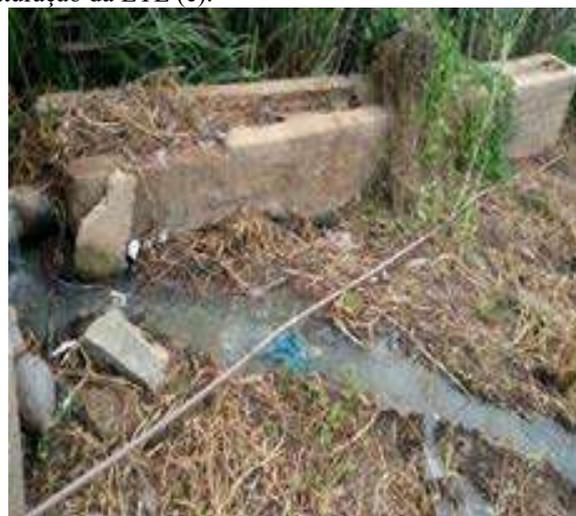
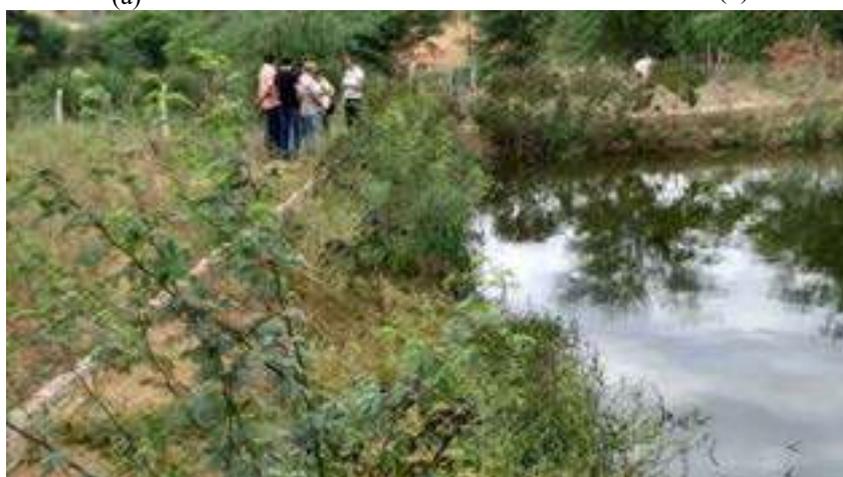
Figura 3.57 – As lagoas de tratamento de esgoto da cidade de São Bento do Trairí (a). Emissário de esgoto que leve o esgoto da cidade até a ETE (b). Lagoa de maturação da ETE (c).

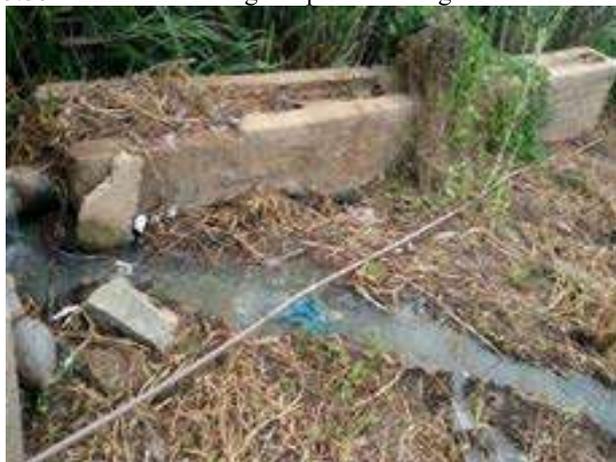
Figura 3.58 – Emissário de esgoto que leve o esgoto da cidade até a ETE.

A cidade possui um emissário que leva o esgoto da cidade até a ETE. Durante o percurso, uma parcela do esgoto bruto é desviada para irrigação de capim. O emissário apresenta cerca de 1 km de extensão.

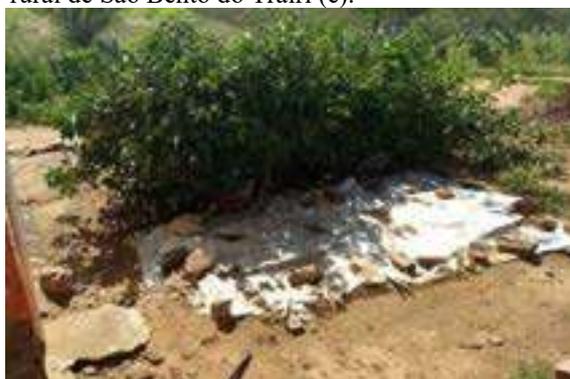
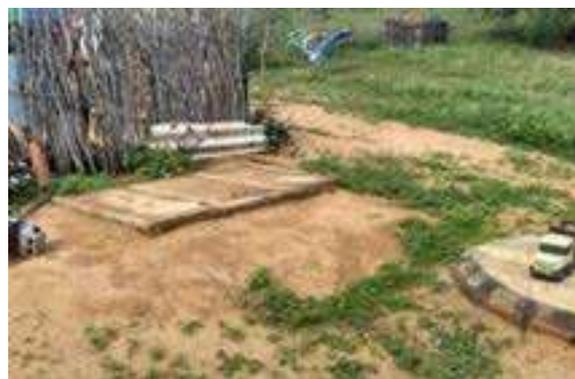
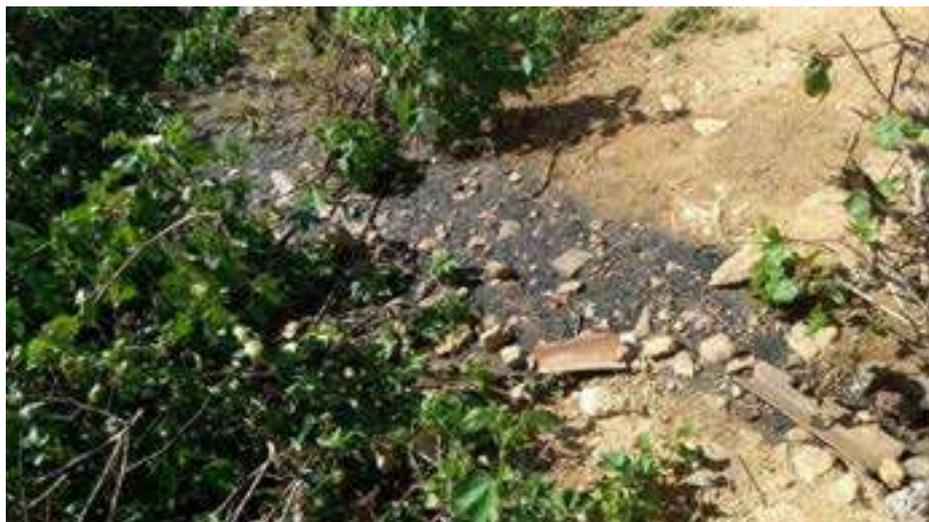
Figura 3.59 - Fossa séptica da comunidade São Bento de Baixo que é coberta por uma lona (a). Sistema de fossa séptica da comunidade escondida (b). Efluentes de esgoto que é lançado a céu aberto na zona rural de São Bento do Trairi (c).

É válido destacar que o esgoto das casas que não possuem fossa é destinado a céu aberto, como mostra a **Figura 3.59c** e essa realidade é comum em todas as comunidades da zona rural.
